*Autoriteti Rajonal i Pellgjeve Lumore /Regional River Basin Authority Rajonalni Autoritet*  
*Rijecnog Sliva*

**RAPORT PËR IDENTIFIKIMIN E SEGMENTEVE**  
**LUMORE PËR PASTRIM**

**Pellgu Lumor Morava e Binçës dhe Lepencit**

Gusht, 2025

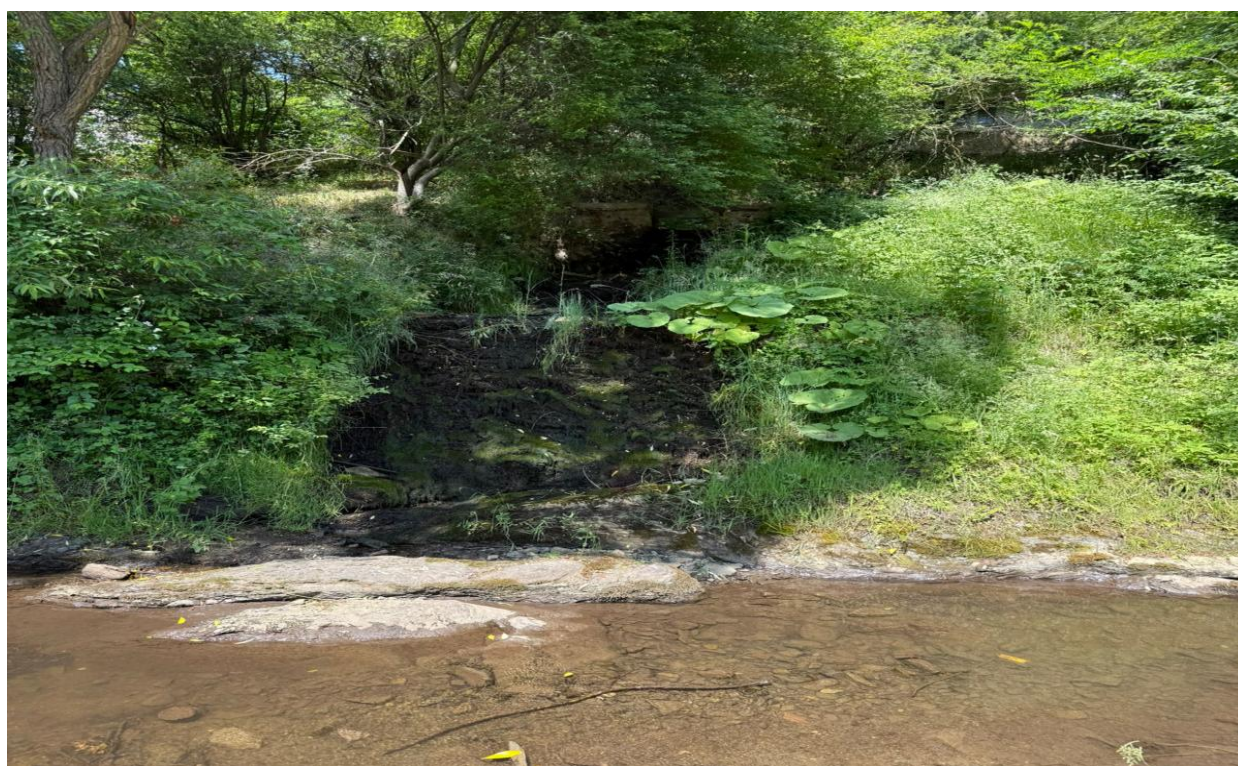
Segmenti lumor Morava- Viti, ky segment ka nevojë urgjente për pastrim nga mbeturinat e ngurta dhe nga drunjët e ndryshëm të cilët janë në brigjet e lumit dhe në shtratin lumor, ku pengojnë rrjedhën natyrore të lumit gjat rreshjeve të shumta lumi vërshon nga shtrati dhe shkakton dëme të konsiderueshme në tokat bujqësore dhe në ekonominë familjare, si pasojë e devijimeve të Moravës.

*Foto 1.segmenti lumor Morava e Binçës- Viti*

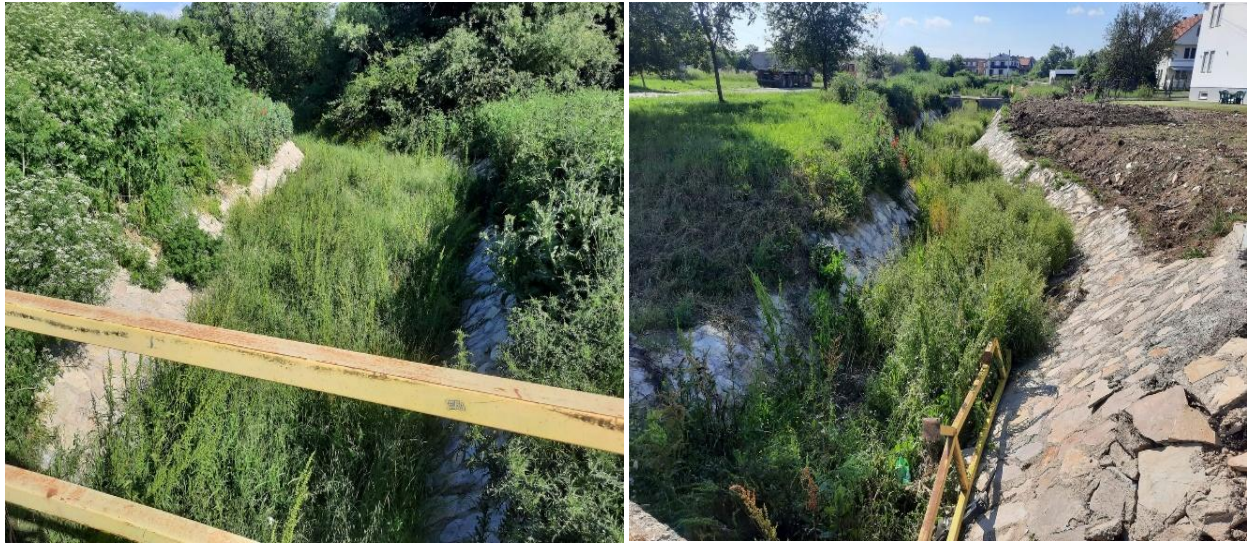
Në figurën 7 shihet se si është bërë ndërhyrje në rrjedhën e lumit Gelbusha. Degradimi i mëtejshëm i shtratit të lumit, në aspektin e ndotjes dhe vërshimeve, po e bën edhe më të rrezikshme zonën, e cila njihet si zonë me vërshime të shpejta dhe të pakontrollueshme. Ndërhyrja është bërë nga një person fizik, i cili ka pronën kadastrale në zonën vërshuese.

Foto 2. Gjendja e shtratit të lumit Gelbusha, në Pozharan, 42.36273, 21.3351

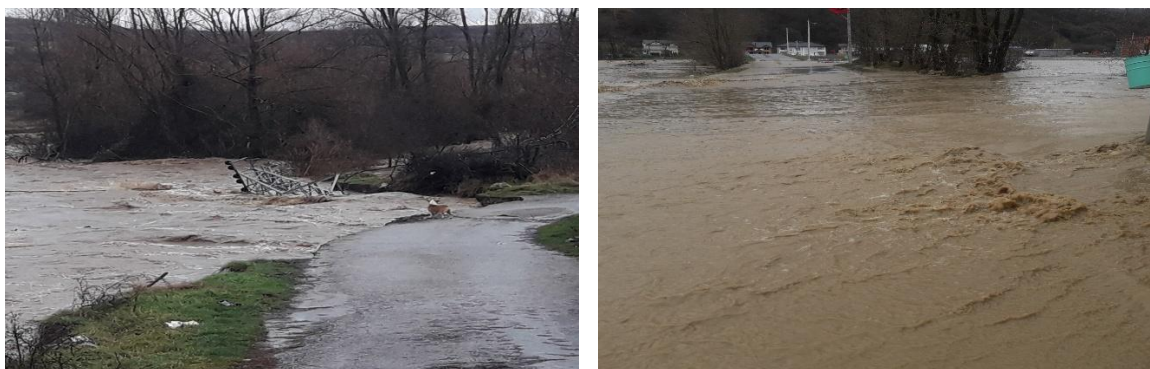
Foto 3. Gjendja e lumit Hodonoc nga vërshimet - Kamenicë

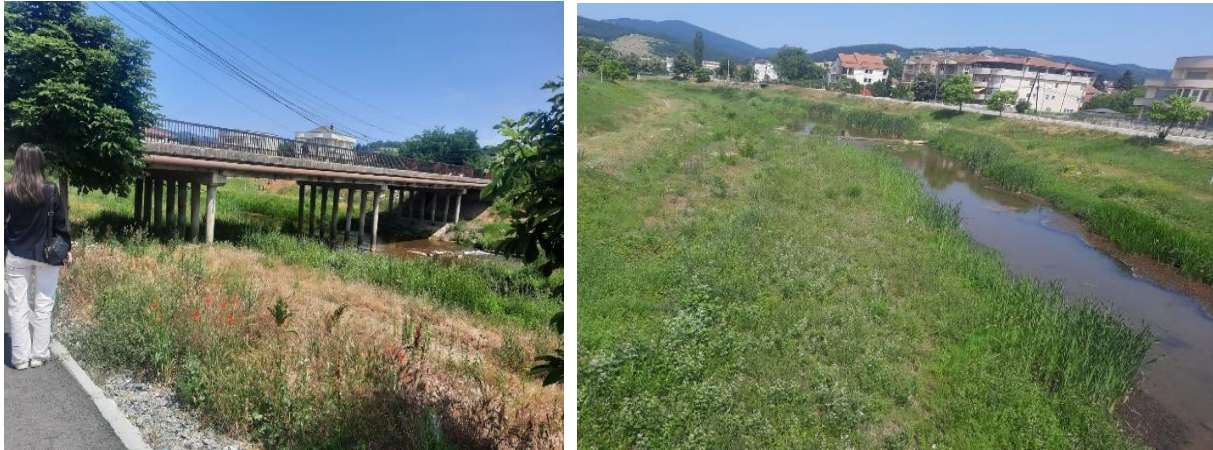
**Monitorim i lumit Krivareka në qytetin e Kamenicës** – zona e qendrës, e cila që nga viti 1982 nuk është rregulluar. Sipas Drejtorisë së Urbanizmit dhe Drejtorisë së Shërbimeve Publike në këtë komunë, është mëse e nevojshme intervenimi për rregullimin e këtij shtrati në disa anekse, ku për shkak të reshjeve të shumta janë shkaktuar disa prishje të shtratit të lumit Krivareka.

*Foto 4. Zona qytetit shtrati i lumit Krivarek*

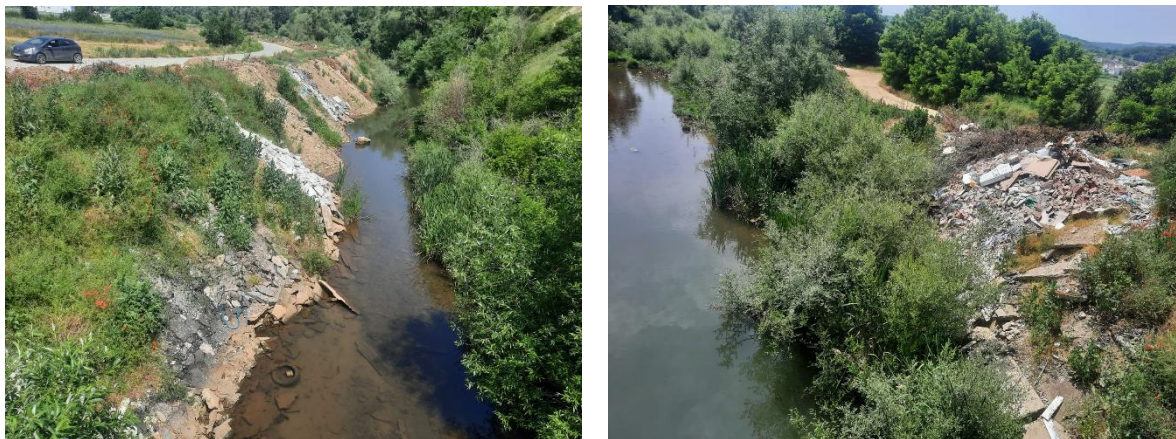
**Aneksi 2 - gjatë terrenit në komunën e Kamenicës** – Lumi Krivareka në pjesën ku është bërë ndërhyrje nga faktori njeri, duke bërë ngushtim (devijim) të shtratit të lumit për shkak të hedhjes së mbeturinave inerte, të cilat janë ndotësit kryesorë në ambient, kjo zone sipas Dretorit të Shërbimeve Publike në

Kamenicë ka qenë zon e pastër deri në vitin 2020, pastaj kanë filluar ta degradojnë zonën nga mbeturinat e ngurta dhe nga mbeturinat të cilat janë mbetje nga punët e kryera në ndërtim nga kompanitë e ndryshme.

*Foto 5. Gjendja e lumit Morava - Kamenicë*

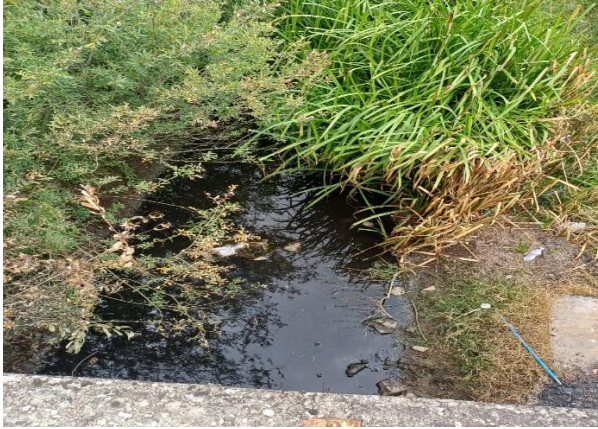
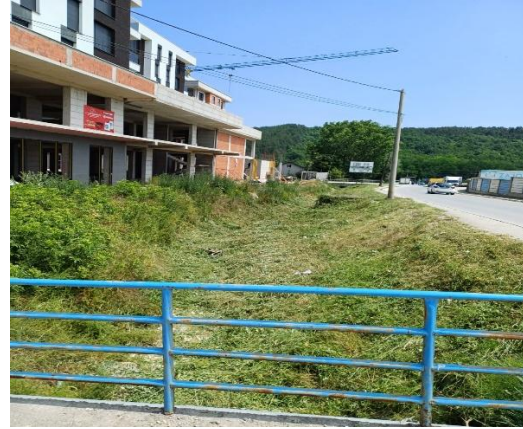
Gjatë Monitorimit në këtë aneks të pellgut lumor Morava me kërkesë të Drejtorit të Urbanizmit dhe Drejtorit të Shërbimeve Publike me qëllim për ta evidentuar problemin të cilin e kishin si komunë pasi që pronari i objektit në figurën 13 kishte kërkuar që lumi të mbyllet nga pronari që të shërbej si parking për banorët e objektit, kërkesa e tyre ndaj ARPL-së ishte që të nxjerr një vendim për këtë aneks lumor i cili i shërben zonës si lum i perkohshëm gjatë sezonave të reshjeve.

Foto 6. Gjendja e lumit Rubovc – Kamenicë

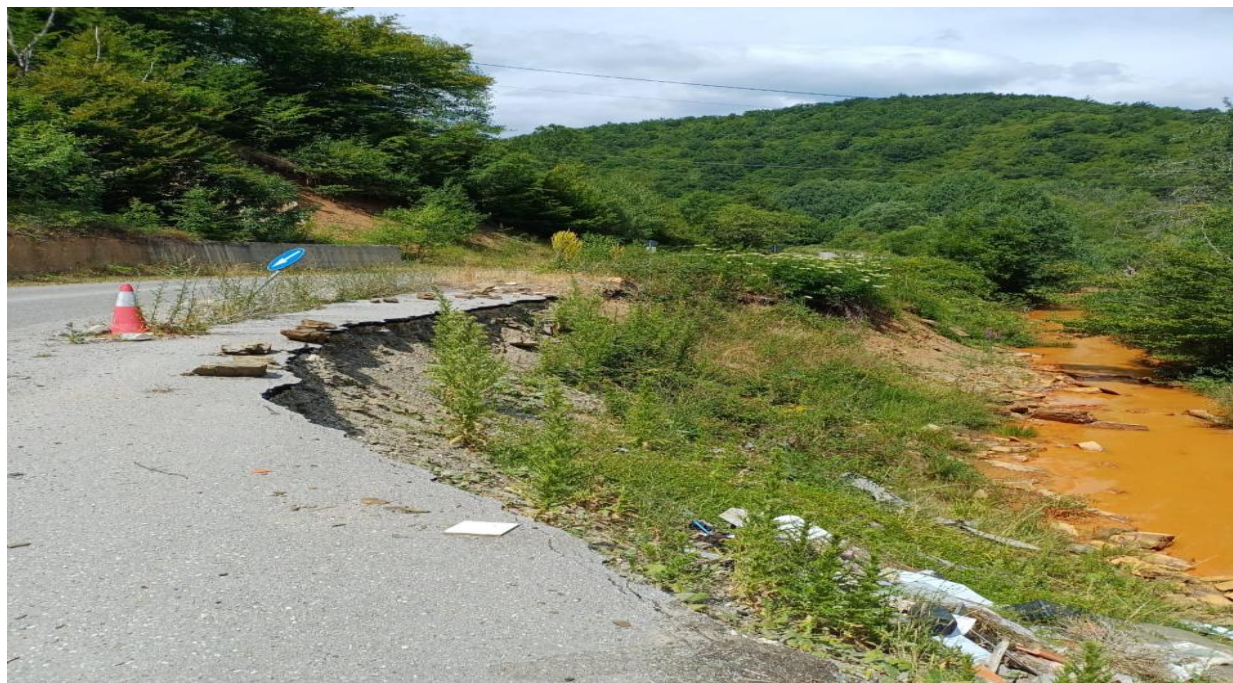
Rruga e cila shihet ne foton 8- gjendje e shkaktuar nga erozioni i Lumit Morava e Binçës në aneksin e rrugës Novobërdë-Kamenicë, ku duhet të trajtohet me muri ansor me pjerrtesi qe të ruhet nga erozioni pasi që në këtë zonë gjatë vërshimeve shtrati i lumit del në rrugën kryesore dhe dëmet janë të konsiderueshme dhe rrezikohet që të shkatërrohet edhe pjesa e mbetur e rrugës në rast të rreshjeve të shumta.

Foto 8 Lumi Morava e Binçës -Novobërdë - prishja e rrugës kryesore gjat vërshimeve, Novobërdë

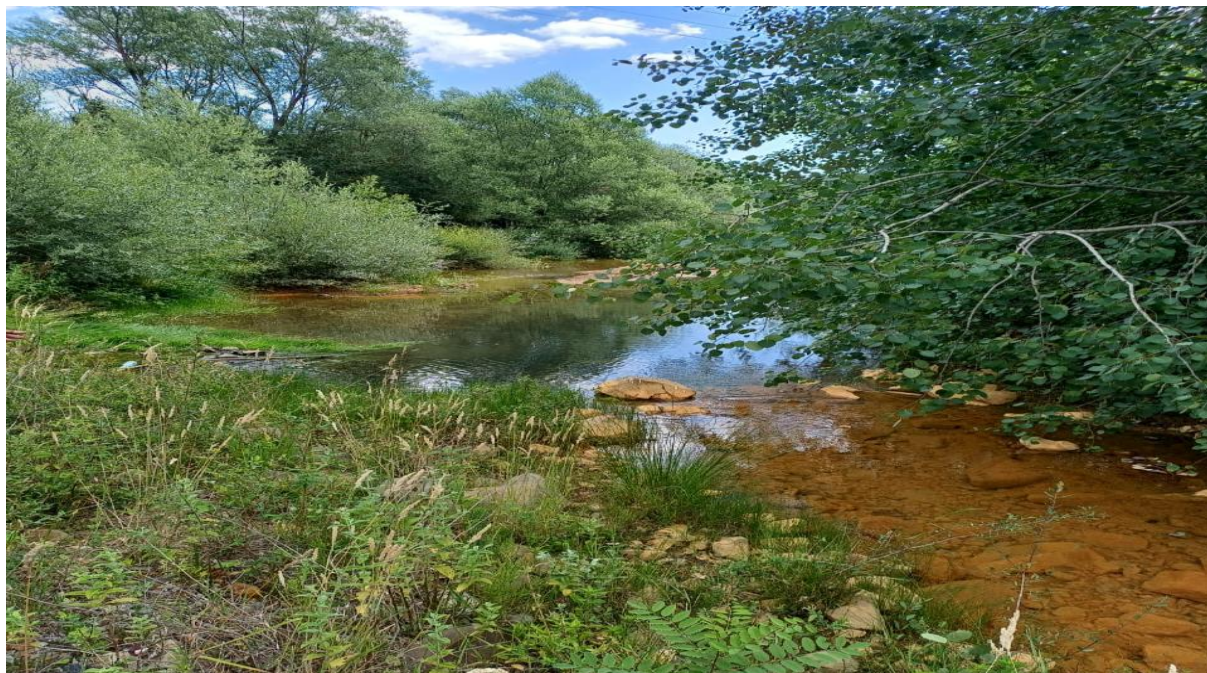
Segmenti I Lumit Morava në Novobërdë ka një gjatësi rreth 11 km lum i cili ka një ndotje të madhe nga mbeturinat e shumta dhe nga ndikimi i minjerës së Artanës- Novobërdës ku lirohen sasi të mëdha të metaleve të rënda ku si pasojë e kësaj ka një ndikim të madhë edhe në qytetin e Kamenicës.

Foto 11. bashkimi i Lumit Krivareka dhe Lumit Morava në territorin e Novobërdës, ndikimi i Minjerës së Novobërdës ku lirohen sasi e mineraleve të rënda në Lumin Krivareka, gjatsia 8.1km ku kërkon trajtim biologjik dhe kimik.

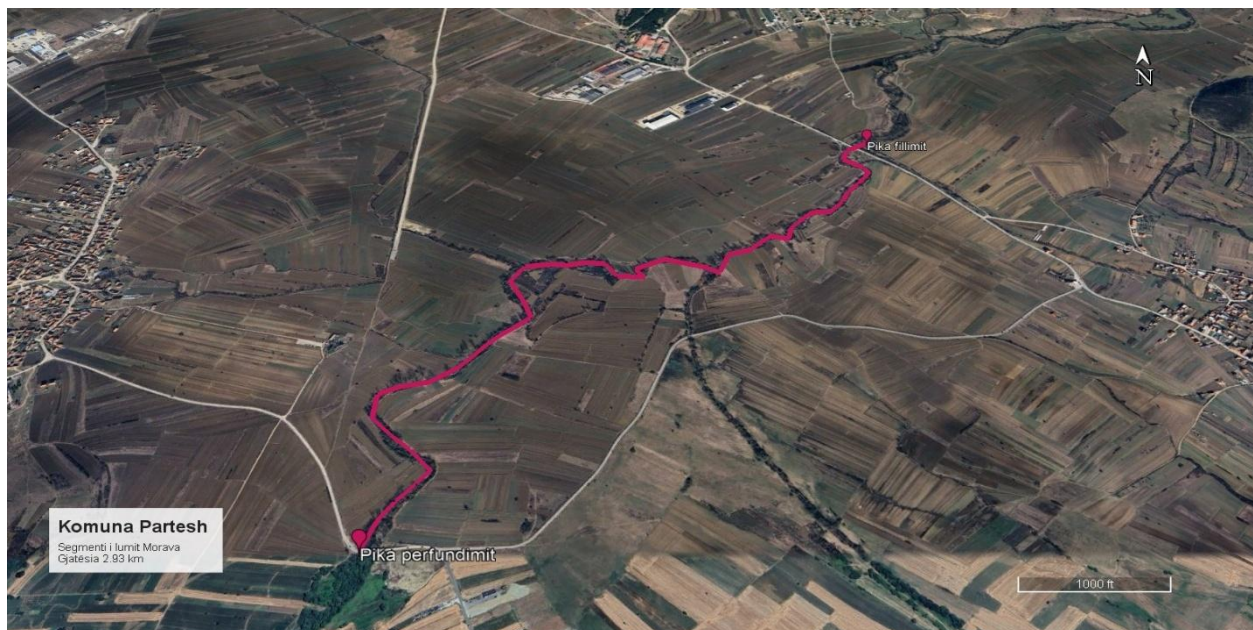
Foto 13 .Komuna Partesh gjatësia 2.83 km

Ky segment lumor ka nevoja urgjente për rregullim, zgjerim dhe thellim të shtratit lumor pasi që zona është e ulët dhe grumbullimi i mbeturinave është shumë i lartë dhe kalon në mes të tokave bujqësore dhe shkakton shpeshëher dëme të mëdha materiale, ky segment paraqet problem të mëdha edhe për qytetin e Gjilanit pasi ndikimi i tij është shumë i madhë në aspektin e ndotjes.

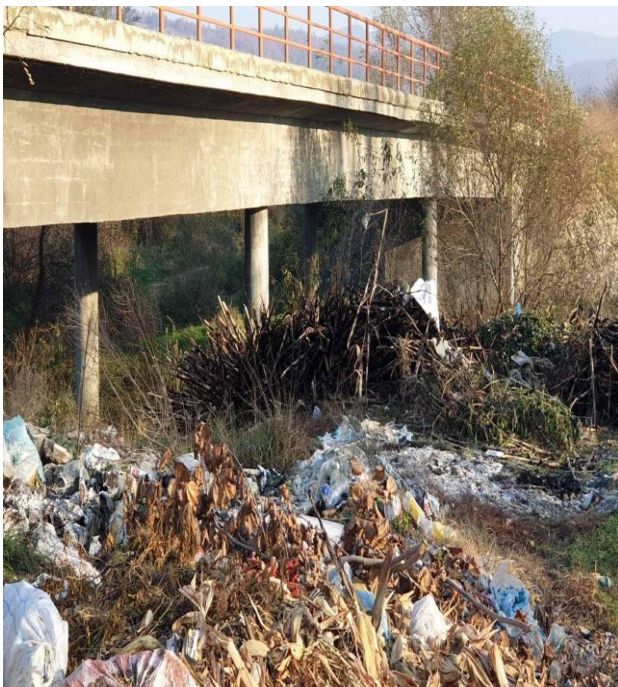
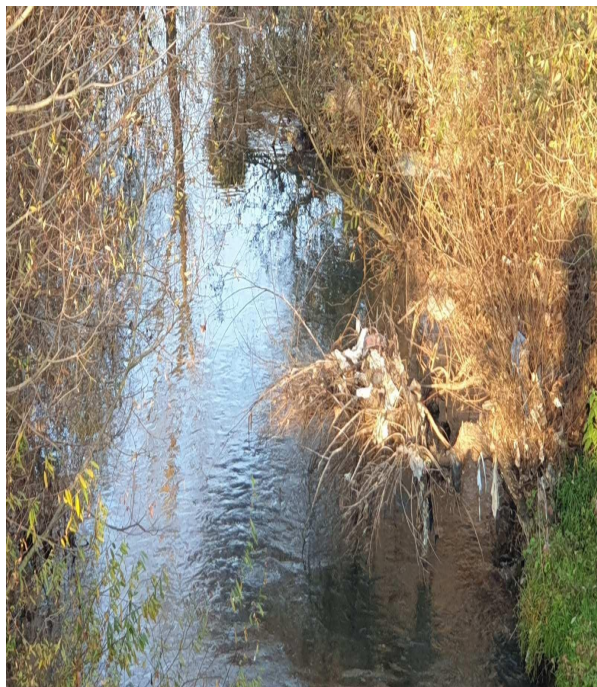
*Foto 14. Komuna Partesh, Lumi Morava e Binçës gjatsia 2.83 km, gjendja e mbeturinave ne brigjet e lumit.*

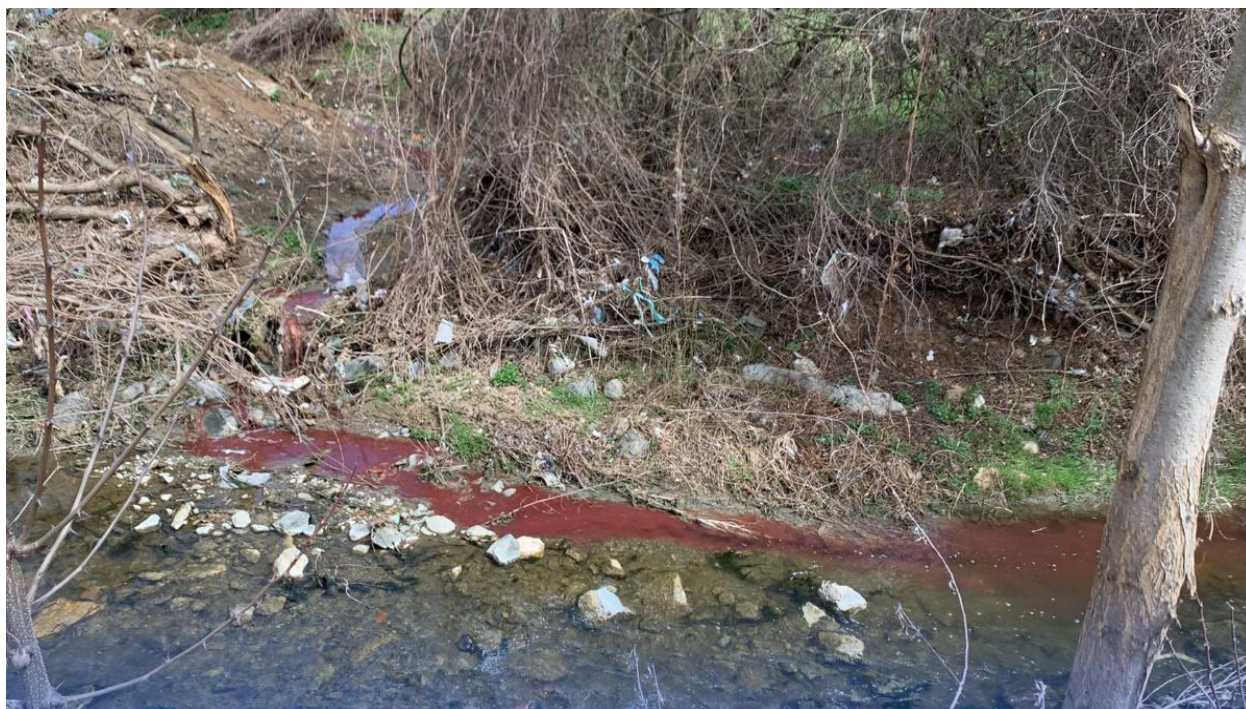
*Foto 16. Morava e Binçës - Ranillug, shkarkimet nga therretoret ne lum*

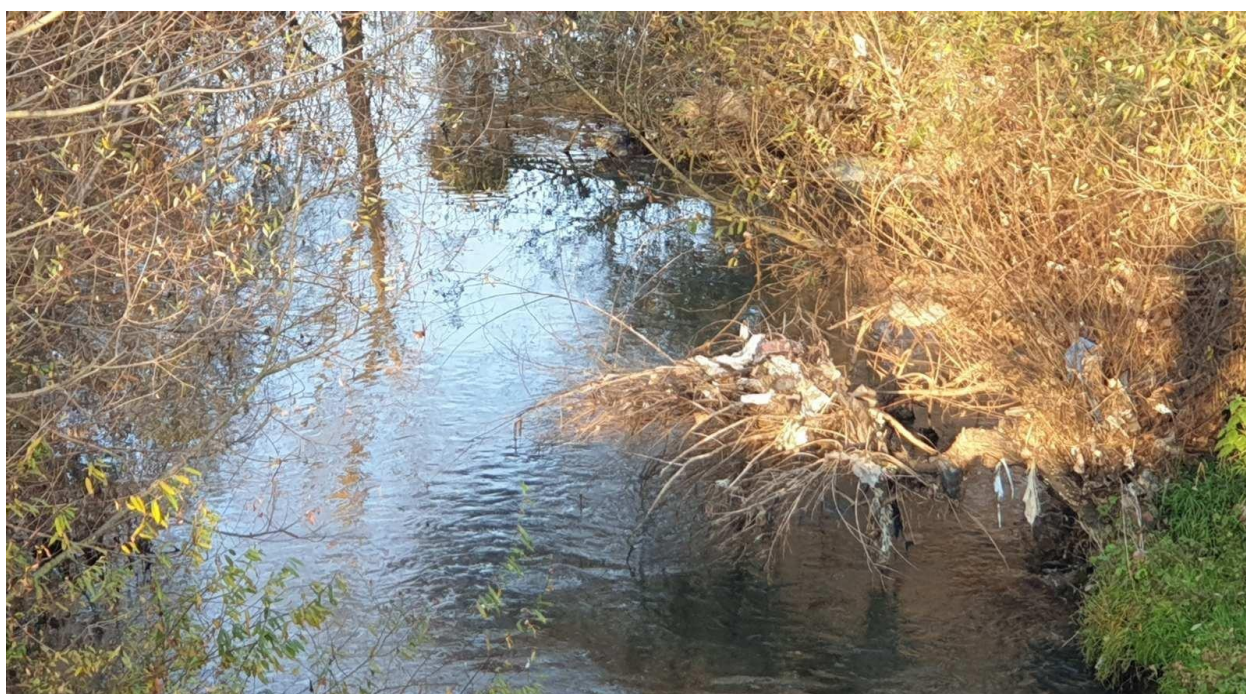
*Foto 17. Lumi Morava e Binçës- Ranillug, per pastrim*

Ky segment lumor herën e fundit është pastruar në vitin 2008, në 5 pozicione thuajse është i bllokuar tërësisht pasi që gjatë rreshjeve të shumta bëhet grumbullimi i mbeturinave, sidomos në urat ku duhet të bëhet nivelizimi i shtratit të lumit pasi që është në zonën e ulët dhe ngritja e nivelit të ujit bëhet shpejtë nga që është bllokuar në pozicionet kryesore

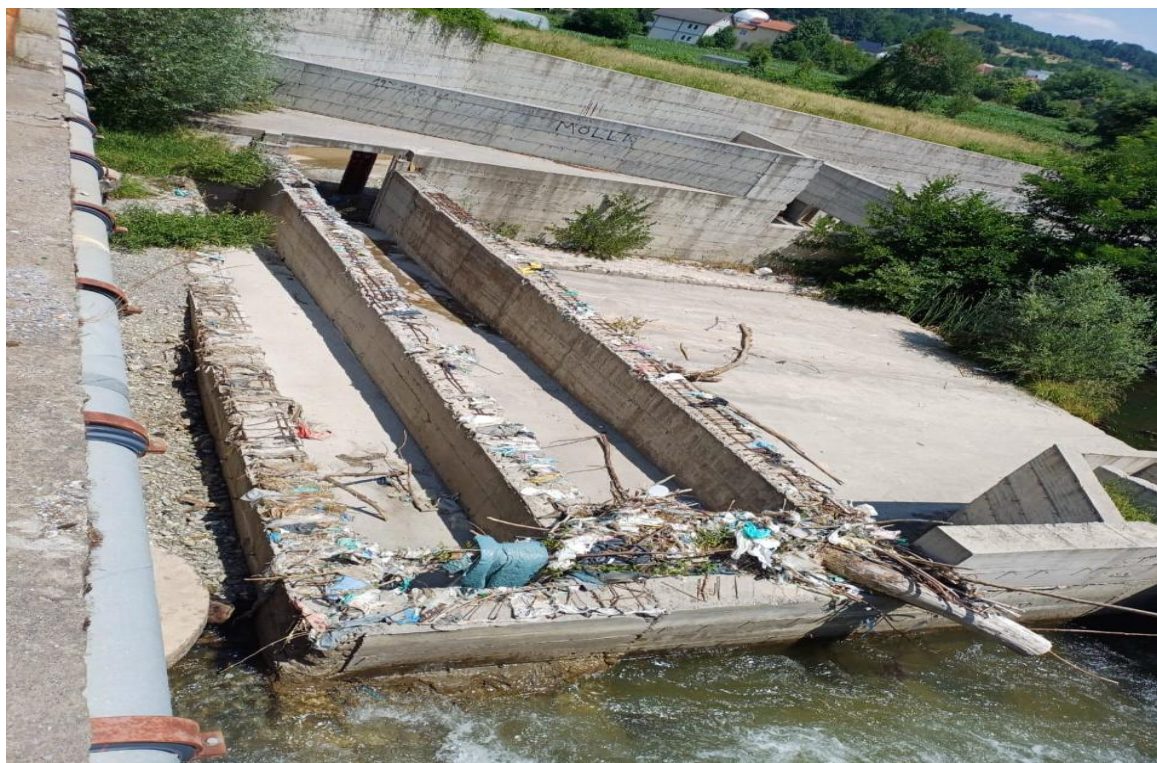
**Lumi Lepenc** - Kaçanik ku janë të vendosur betonet të cilat pengojnë rrjedhën lumore gjat rreshjeve te shumta dhe lumi del nga shtrati ne tokat bujqësore duke shkaktuar dëme të mëdha matriale, dhe dëmton ekonomin familjare sidomos në anë e majt të lumit ku edhe behet grumbullimi i mbeturinave.

Foto 18. Bazat e betonit te cilat gjat rreshjeve te shumta shkaktojne vershime.

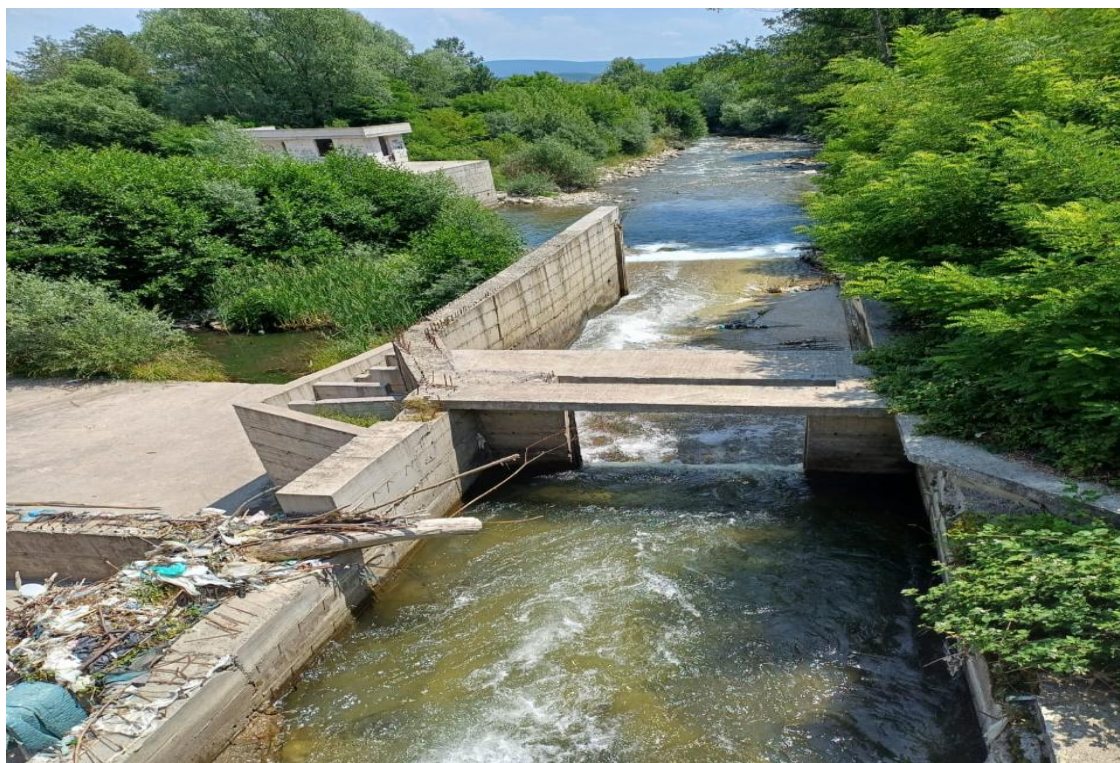
Foto 20. Pengesat e betonit te cilat pengojn rrjedhen e lumit Lepenc

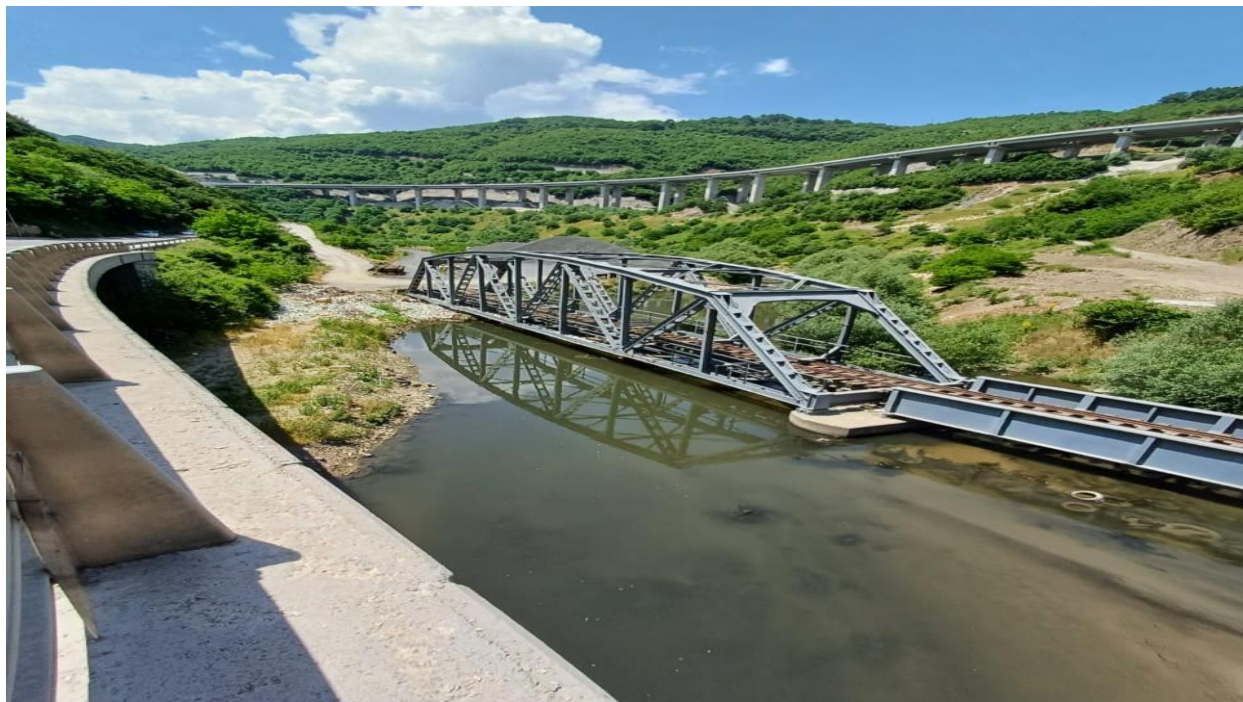
Ky segment është bllokuar nga hedhja e mbeturinave dhe gomave të cilat janë hedhur nga faktori njeri ku gjatë rreshjeve të shumta uji arrin nivelin ku shkakton dëme në rrugën Kaçanik - Hani Elezit.

*Foto 22. Mbeturinat e gumbolave plastike dhe gomave te cilat janë grumbulluar ne skaje te urës*

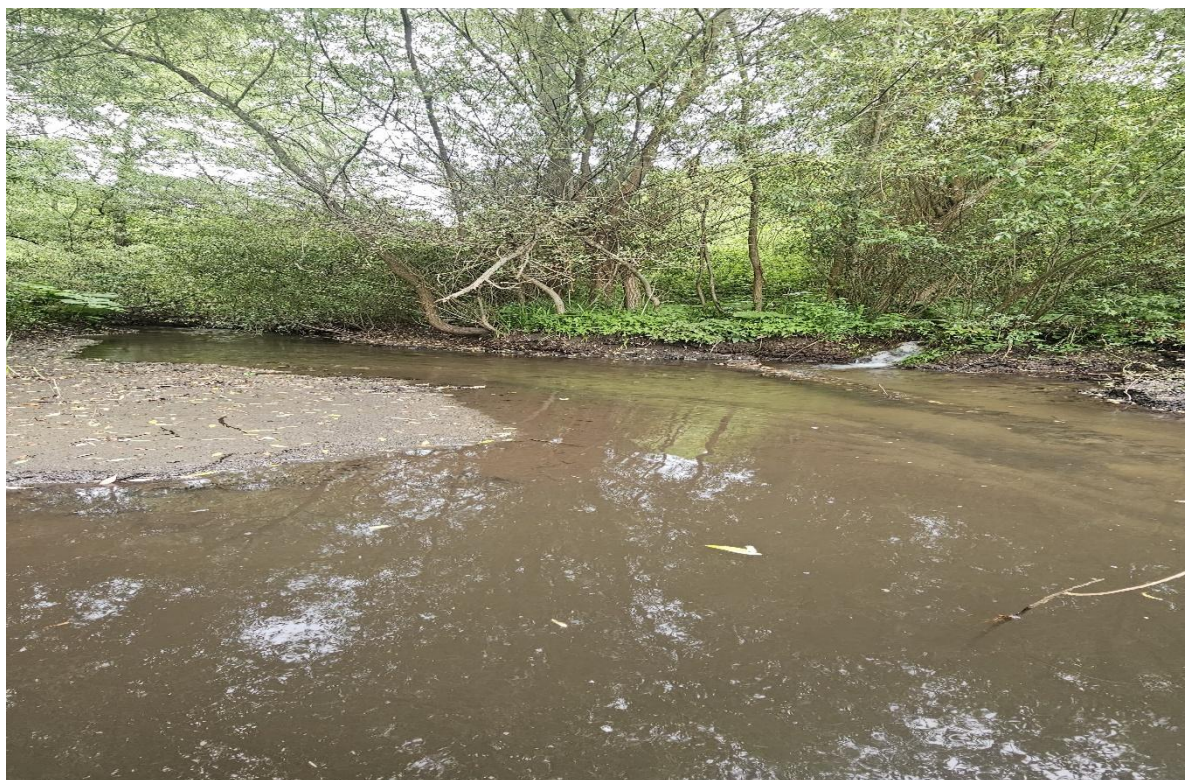
*Foto 25. Devijim i shtratit të Lumit Lepenc, Komuna Kaçanik, gjatë rreshjeve behen vërshimeve në fushat bujqësore*

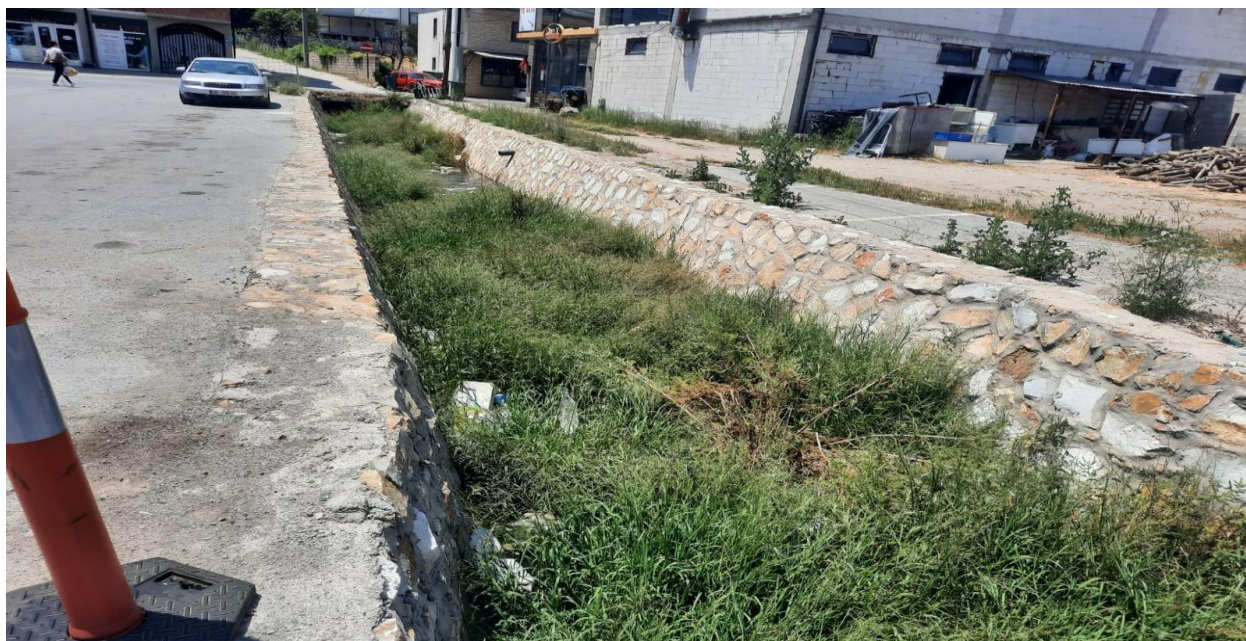
*Foto 27. Segmenti Lumor Lepenci- zona qytetit, pastrimi nga shkurret dhe mbeturinat*

Segmenti lumor per pastrim në zonën e qytetit nga shkurret dhe ne aneksin e dytë pastrim nga mbeturinat e ngurta dhe mbeturinat e hedhura nga banoret e zones, segmenti ka gjatsi 1.45km per pastrim.
