**RAPORT I VLERËSIMIT TË NDIKIMIT NË MJEDIS PËR
IMPIANTETIN E
PRODHIMIT TE ARTIKUJVE PLASTIKES PËR PAKETIM (QESEVE
TE PLASTIKËS)
VITOMIRICË PEJË**

GranD-Pe SH.P.K.

Pejë, Prill 2024

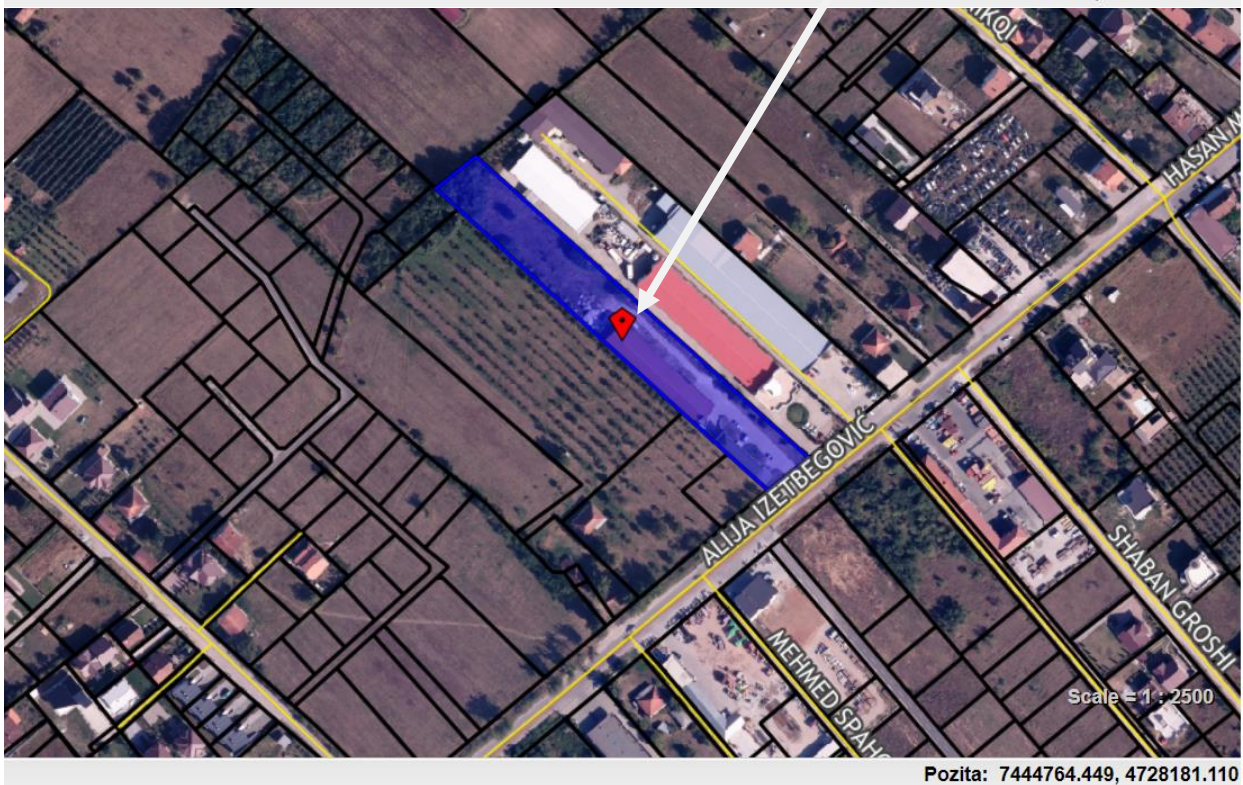
Figura 2. Foto lokacioni ku ushtron veprimtarin kompania ne fjale.

Lokacioni shtrihet në lartësinë mbidetare 511m, shtrihet në koordinatë; 42°41'24.9"N 20°19'50.4"E në pjesën verilindore të komunës dhe ka një distancë mbi 3.9 km me qendrën e komunës së Pejës.

Ka qasje në rrugën që lidh qytetin e Pejës me të Istogut, e cila shtrihet në fshatin Vitomiricë. Për rreth kësaj rruge ushtrojnë aktivitetin një numër i konsiderueshëm si në prodhimtari dhe afarizëm të ndryshme.

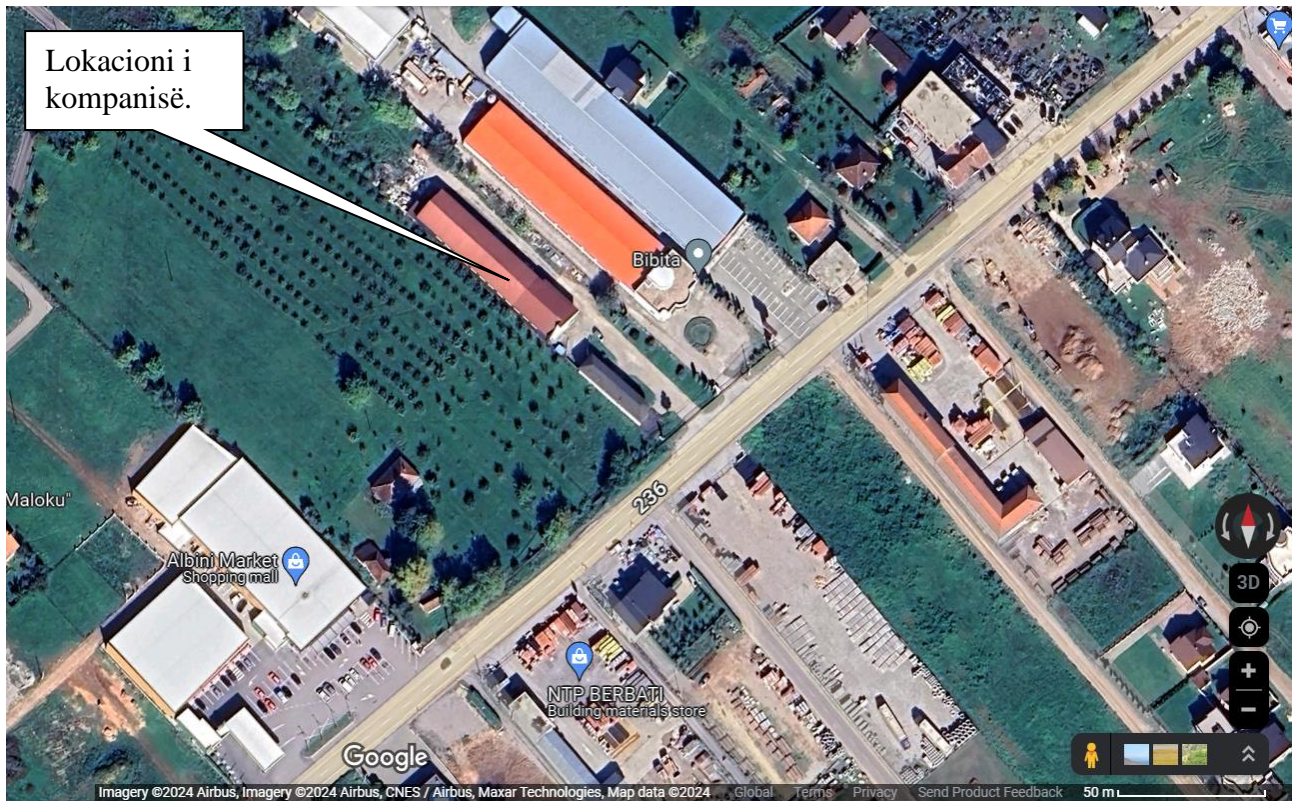
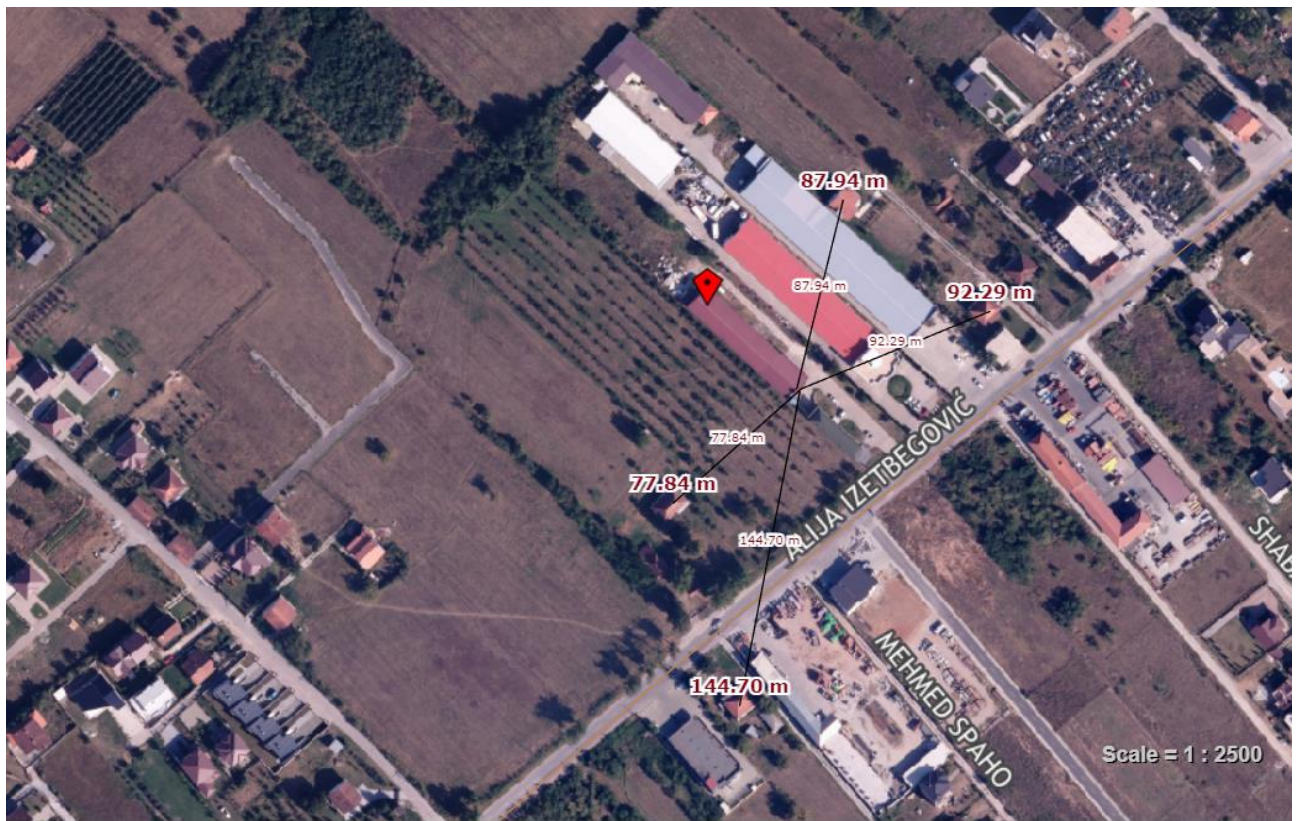
Figura 3. Ortofoto pamje nga lokacioni ku është impianti ne fjale dhe distanca me shtëpitë me te afërta.

Lokacioni gjendet rreth 3.9km në veri-lindje të qendrës se qytetit Pejës, ndërsa shtrihet ne mese te shtëpive dhe objekteve afariste te cilat shtrihen për gjate rrugës qe lidh qytetin e Pejës me te Istogut. Bazuar ne gjeoportalin e Rep. Kosovës, shtëpia me e afërt është me një distanca 65m. Ndërsa, objektet afariste janë me afër si kompania; Bibita, NTP.Berati etj.

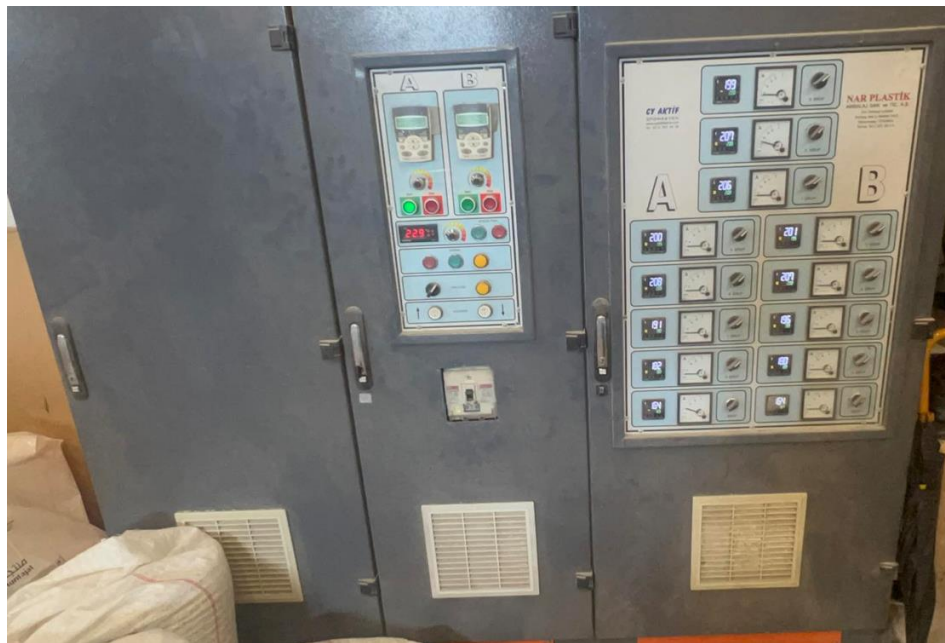
Figura 15. Foto, kabina e kontrollit të procesit.

Procesi teknologjik i kësaj veprimtarie është mjaft i automatizuar, ku gjithë kontrolli bëhet përmes pajisjeve kompjuterike.

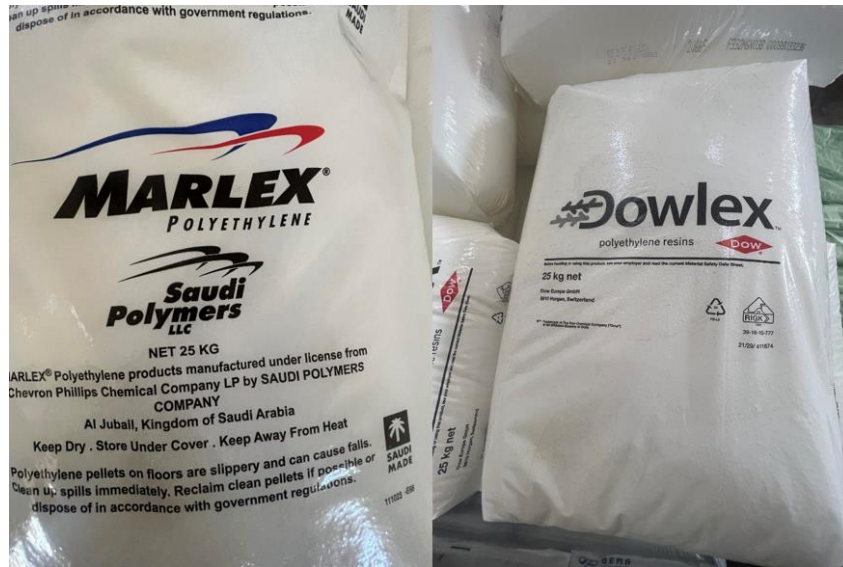
Figura 16. Materiali i paketuar qe përdoret ne proces teknologjik.

Materiali është Marlex polyethylene përdoret për prodhimin e qeseve të cilat janë ambientale pasi që nuk kanë fuqi rezistencë në natyrë, karakteristik material është pasi që shkatërrohet me lehtësi në natyrë në krahasim me qeset që janë përdorur më herët nga materialet tjera. Në të njëjtën kohë ky material pasi që të shkatërrohet në natyrë është i dobishëm për bimësi.

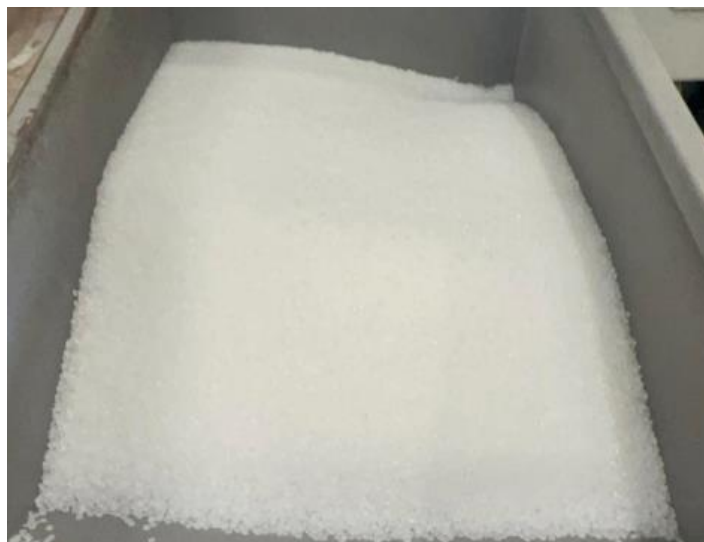
Figura 17. Lënda e pare qe përdoret ne proces teknologjik.

Ne foto me poshtë është paraqitu materiali i cili përdoret ne këtë proces teknologjik. Materiali vjen ne gjendje te gatshëm për procesin teknologjik.

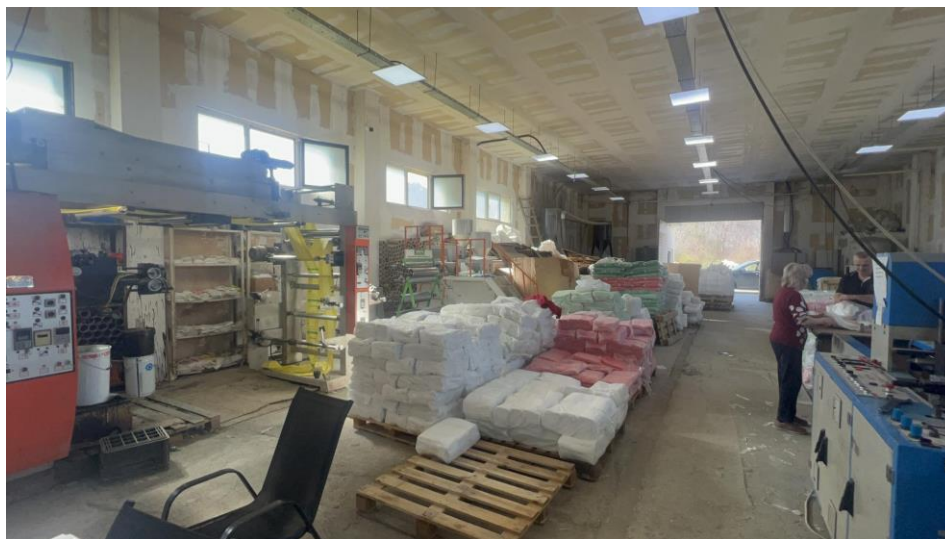
Figura 18. Pamje e hapësirës ku zhvillohet procesi teknologjik.

Foto me poshtë ku zhvillohet i gjithë procesi teknologjik, shihet edhe nga fotoja që nuk ka ndonjë ndotje ne ambientin e brendshëm dhe as te jashtëm, rrjedhimisht punëtorët nuk përdorin maska, pasi që nuk ka shkarkime ose kontaminime të aromave të ndryshme që i rrezikojnë stafin gjatë procesit të punës.

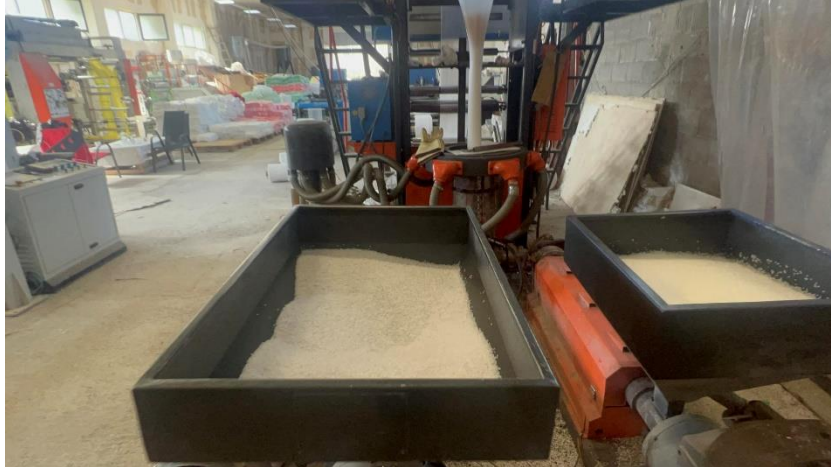
Figura 19. Vendorsja e lendes se pare.

Procesi fillon nga këtu; fillimisht behet vendosja e lendes se pare ne vendet siç shihet ne foton me poshtë.

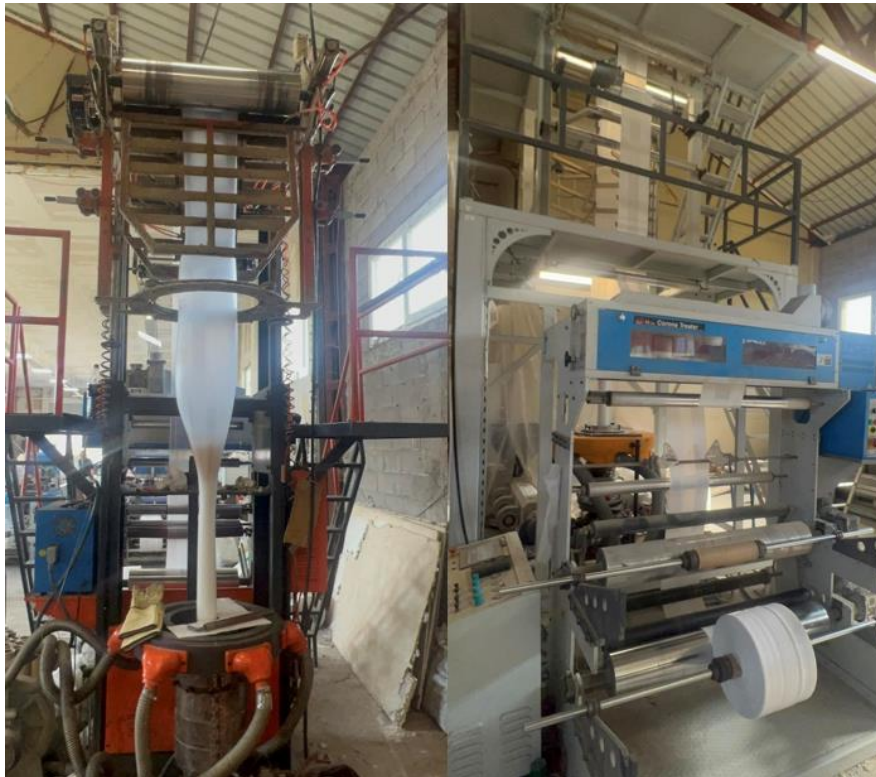
Figura 20. Foto procesi i formimit te qeseve.

Pasi qe është vendos lënda e pare fillon procesi i shkrirjes se saje lende dhe procesi rollimit te qeseve ne topa, te cilët shihen ne figurën 20 dhe 21.

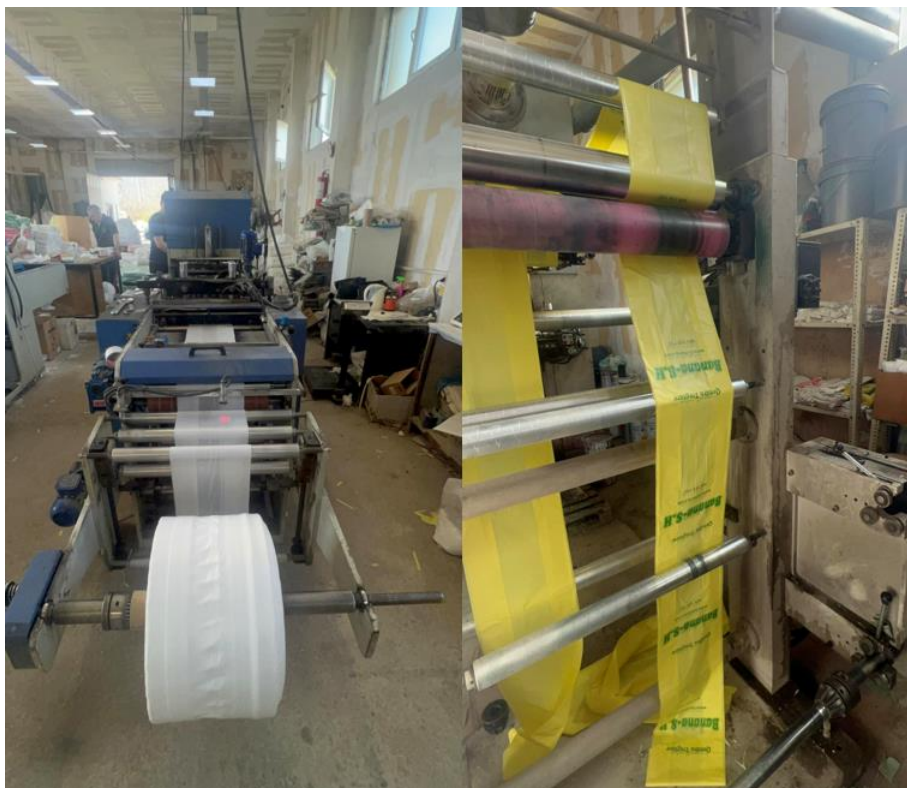
Figura 22. Procesi i prerjes dhe vendosja e tiketave.

Me pas ne fotot me poshtë, figura 21 vendosen topat për prerje dhe vendosjen e reklamave sipas kërkesave te konsumatorëve, behet prerja ne madhësi dhe vendosja e tiketave.

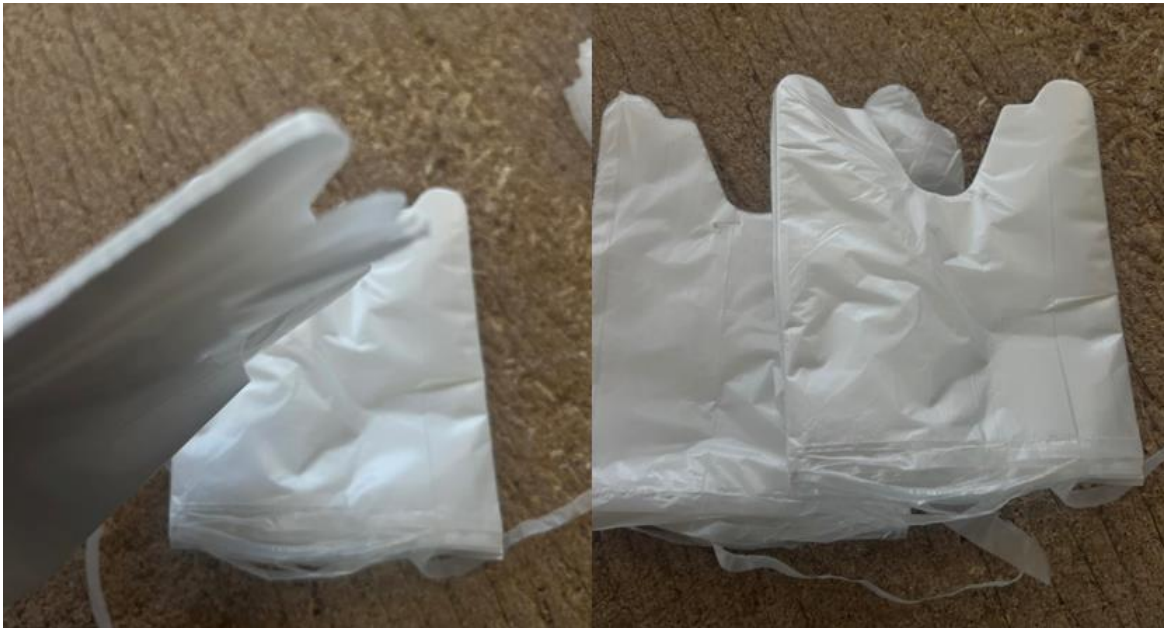
Figura 23. Mbetjet te cilat riciklohen dhe rikthehen prapa ne proces teknologjik.

Ne foto me poshtë shihen disa mbetje te cilat gjenerohen gjate procesit teknologjik. Mirepo këto mbetje rikthehen prapa ne proces teknologjik te prodhimit pasi qe ti nënshtrohen një riciklimi te thjesht i cili nuk shoqërohet me ndonjë shkarkim te mundshëm ne ambient.
