*Autoriteti Rajonal i Pellgjeve Lumore / Regional River Basin Authority / Rajonalni*  
*Autoritet Rijecnog Sliva*

**RAPORT PËR IDENTIFIKIMIN E SEGMENTEVE**  
**LUMORE PËR PASTRIM**

**Pellgu Lumor i Ibrit**

Gusht, 2025

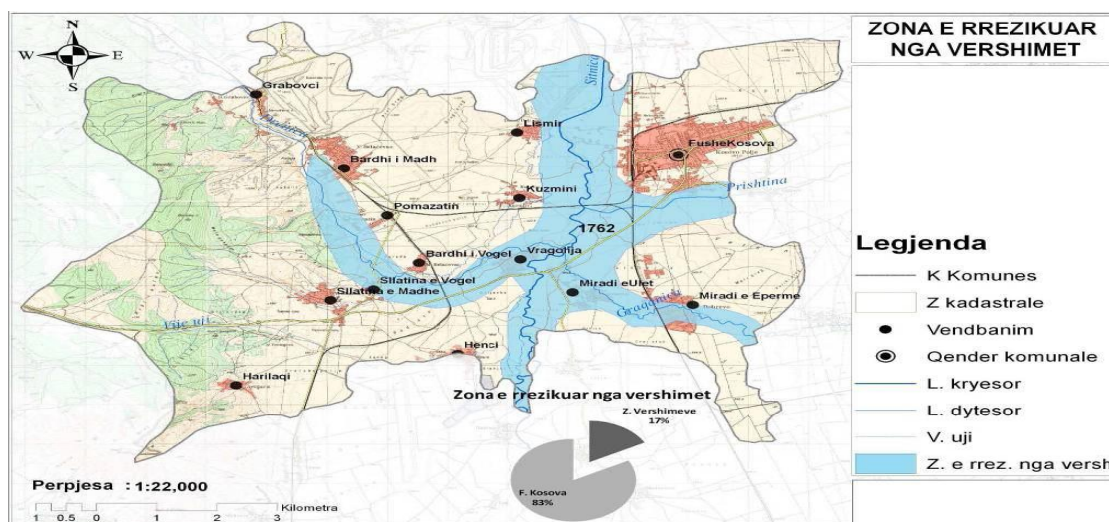
Figura 1. Zonat e rrezikuara nga vërshimet - Fushë Kosovë<sup>1</sup>

Sipas të dhënave në dispozicion, territori i Komunës së Fushë Kosovës është më së shumti i rrezikuar nga vërshimet në pjesën qendrore. Vërshimet ndodhin kryesisht si rezultat i daljes nga shtrati të lumenjve Sitnicë dhe Drenicë.

Zonat më të rrezikuara janë: Henci, Miradia e Poshtme, Vragolia, Fushë Kosova, Kuzmini dhe Lismiri.

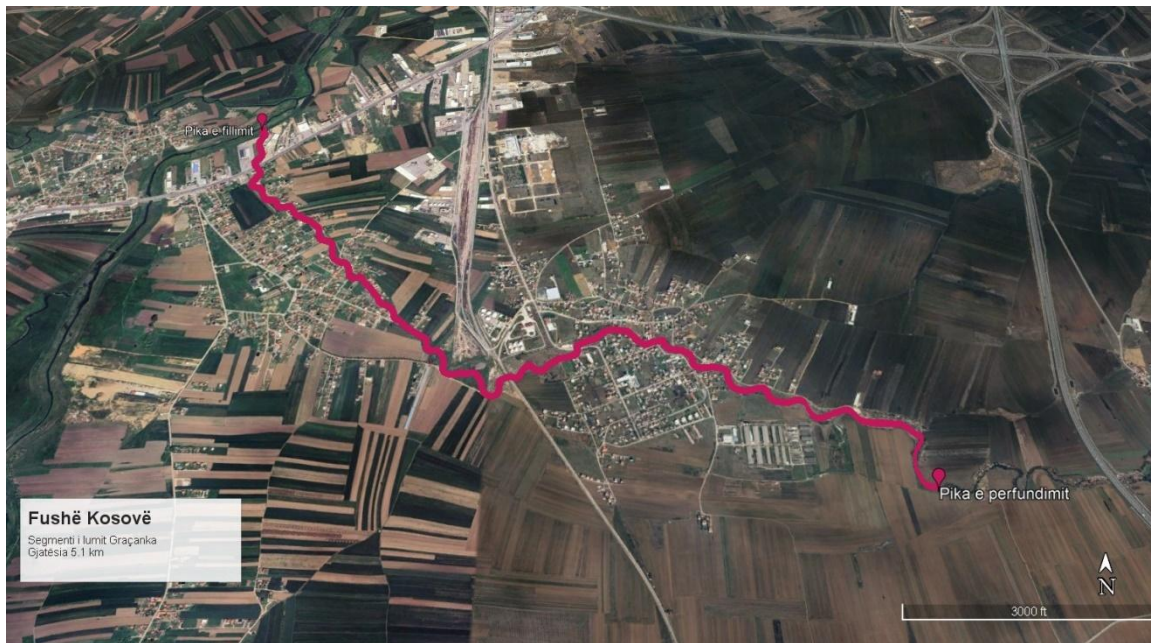
Figura 2. Segmenti i lumit Graçanka - Fushë Kosovë

Segmenti i lumit Graçanka i propozuar për pastrim duke shtrirë një gjatësi prej rreth 5.1 km, përshkon zonën ndërmjet fshatrave Miradi e Epërme dhe Miradi e Poshtme, dhe për shkak të ndotjes së lartë dhe ndikimit në tokat bujqësore dhe komunitetin lokal, është vlerësuar si segment me prioritet të lartë për ndërhyrje nga ana e komunës së Fushë Kosovës.

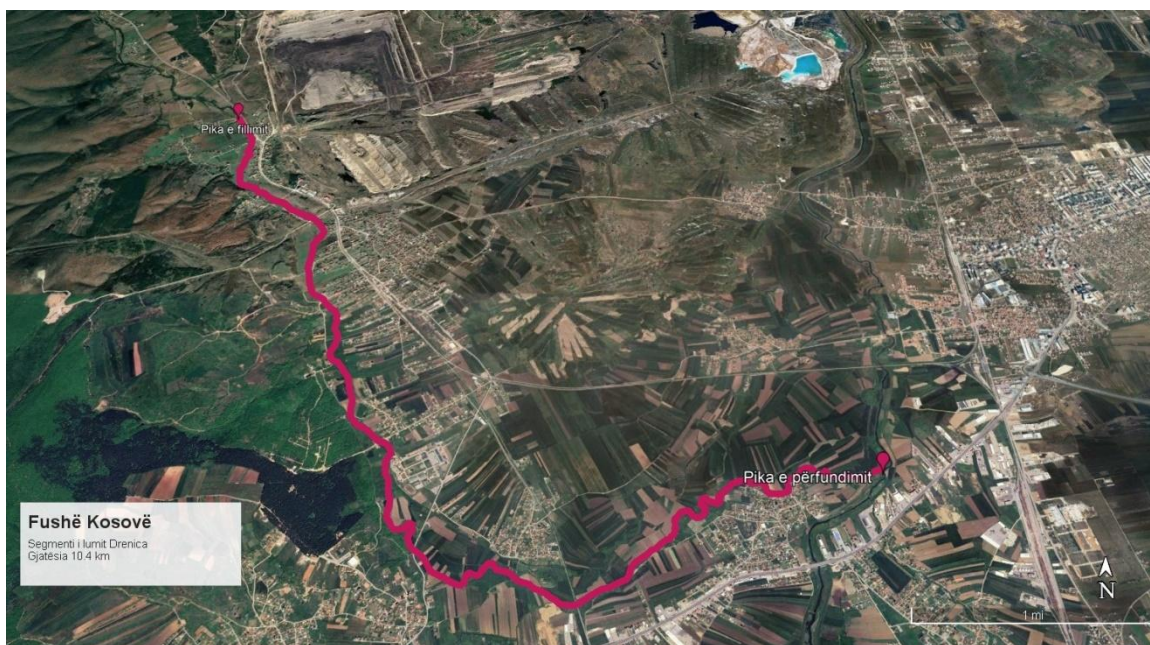
Figura 3. Segmenti i lumit Drenica - Fushë Kosovë

Segmenti i lumit Drenica, i propozuar si me prioritet të lartë për pastrim, me një gjatësi prej rreth 10.4 km, përshkon një territor të gjerë që përfshin fshatrat Graboc i Poshtëm, Bardh i Madh, Pomazotin, Bardh i Vogël, Vragoli dhe Kuzmin, zona këto me dendësi të lartë banimi dhe aktivitete bujqësore. Natyra e ndotjes dhe ndikimi potencial në cilësinë e jetës dhe mjedisin përreth e bëjnë këtë segment një ndër zonat më kritike që kërkojnë ndërhyrje të menjëhershme në komunën e Fushë Kosovës.

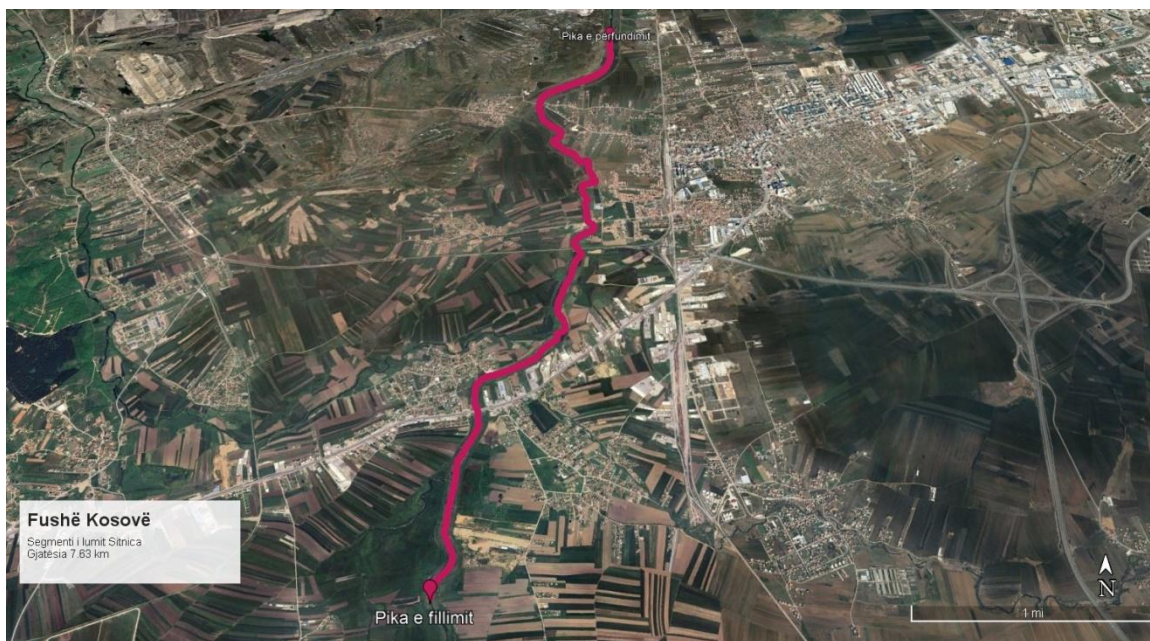
Figura 4. Segmenti i lumit Sitnica - Fushë Kosovë

Segmenti i lumit Sitnica, i identifikuar si problematik për shkak të vërshimeve të shpeshta dhe rrezikut nga përmytjet, me një gjatësi prej rreth 7.64 km, përfshin një zonë me rëndësi të lartë sociale dhe ekonomike, duke kaluar përmes fshatrave Miradi e Poshtme, Henc, Vragoli, Kuzmin, Lismir, Nakaradë, si dhe lagjet 028 dhe 029 të komunës së Fushë Kosovës. Për shkak të rrezikut të vazhdueshëm nga përmytjet dhe dëmeve që shkaktohen në infrastrukturë, tokat bujqësore dhe banesat, ky segment përbën një zonë kritike që kërkon trajtim urgjent në kuadër të planit për pastrimin dhe mirëmbajtjen e rrjedhave lumore.

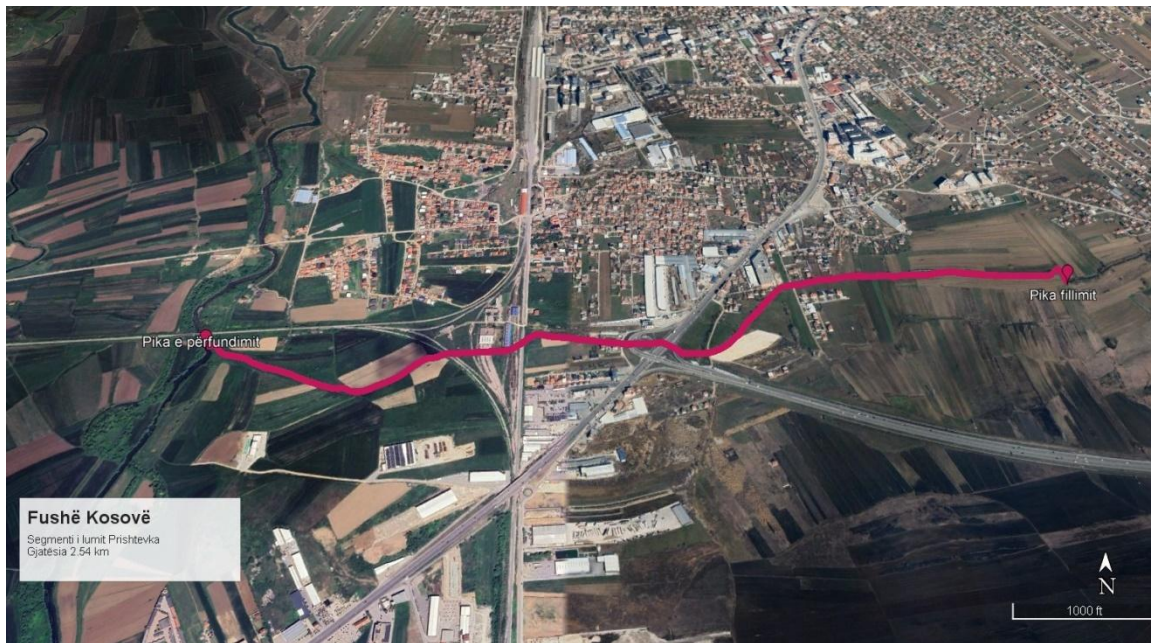
Figura 5. Segmenti i lumit Prishtevka - Fushë Kosovë

Segmenti i lumit Prishtevka me një gjatësi prej rreth 2.53 km, kalon përmes Lagjes së Bresjes në komunën e Fushë Kosovës, një zonë e ndjeshme urbane që përballlet shpesh me vërshime dhe përmytje gjatë reshjeve intensive. Për shkak të ndikimit të drejtpërdrejtë në jetën e përditshme të banorëve, infrastrukturën rrugore dhe objektet përreth, pastrimi dhe mirëmbajtja e këtij segmenti paraqet një nevojë të domosdoshme për të parandaluar dëmet mjedisore dhe ekonomike në të ardhmen.

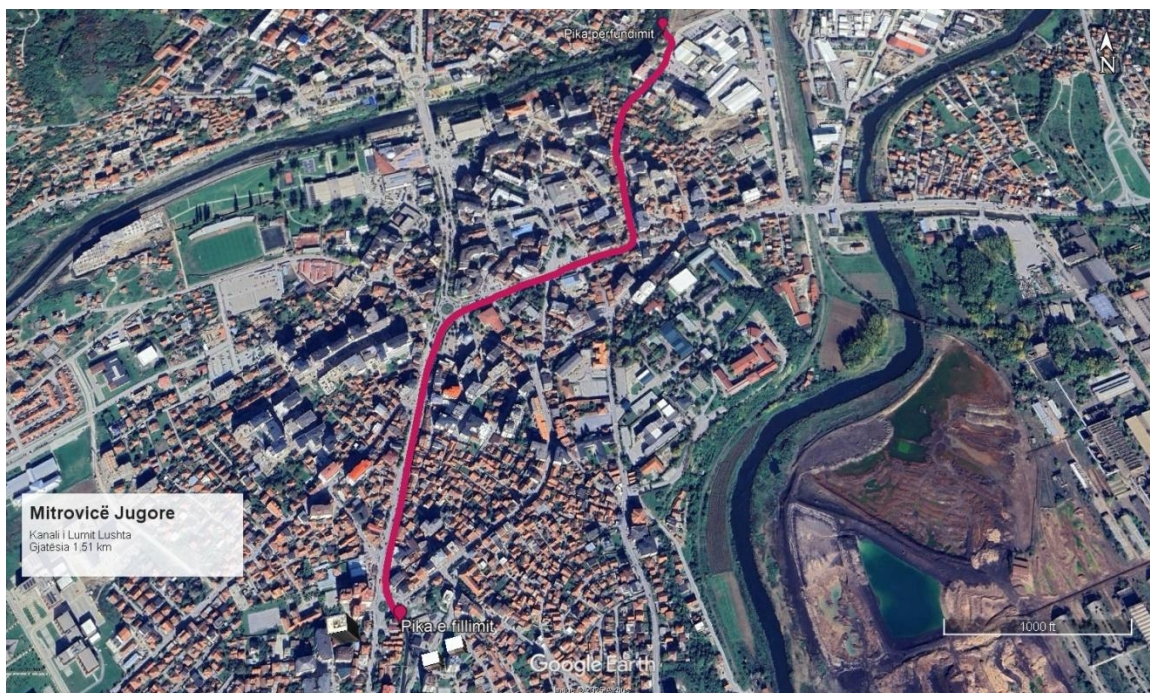
Figura 6. Kanali i Lumit Lushta - Mitrovicë Jugore

Kanali i lumit Lushta në Mitrovicën e Jugut, me një gjatësi prej rreth 1.51 km, përfshin një pjesë të konsiderueshme të zonës urbane të qytetit. Ky segment kalon përmes një zone me densitet të lartë të banorëve dhe ndërtesave, duke përfshirë një numër të madh të ekonomive familjare, bizneseve dhe infrastrukturës lokale. Si rrjedhojë, bllokimi i këtij kanali paraqet një rrezik të shtuar për vërshime, ndotje dhe dëmtime të mundshme të pronës publike dhe private.

Sipas komunës, ky kanal nuk është pastruar prej më shumë se 20 vitesh, gjë që ka çuar në grumbullimin e mbeturinave, depozitimin e materialeve të ngurta dhe ngadalësimin e rrjedhjes së ujit. Kjo situatë kërkon ndërhyrje të menjëhershme për të parandaluar përkeqësimin e mëtejshëm të gjendjes mjedisore dhe sociale në këtë pjesë të qytetit.

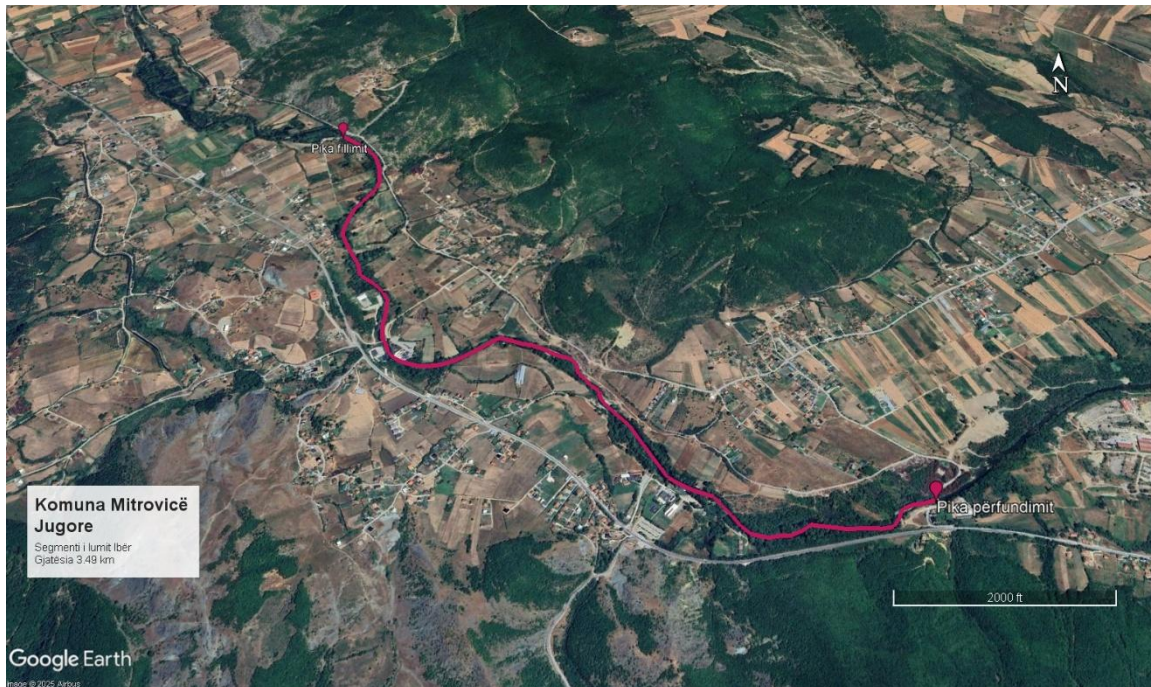
**Figura 7. Segmenti i lumit Ibër - Mitrovicë Jugore**

Segmenti i lumit Ibër, me gjatësi prej 3.49 km, paraqet nevojën për pastrim nga vegjetacioni i tepërt dhe mbeturinat e ngurta, si dhe thellim të shtratit të lumit për të rritur kapacitetin e rrjedhjes.

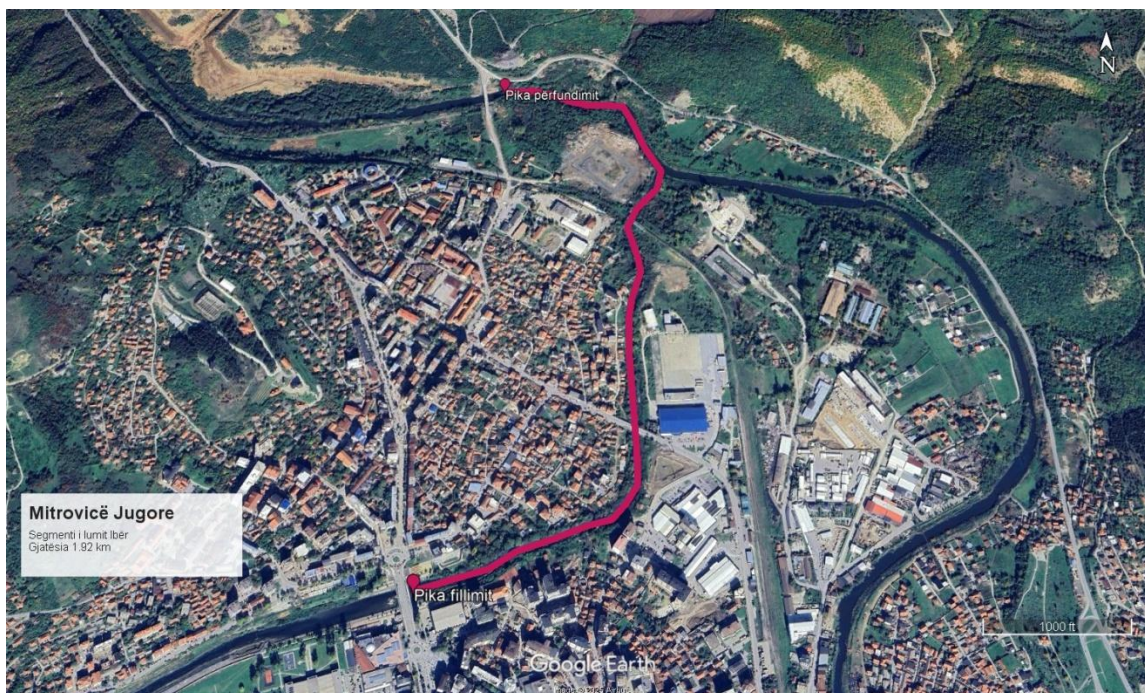
Figura 8. Segmenti i lumit Ibër - Mitrovicë Jugore

Segmenti i lumit Ibër i identifikuar për pastrim nga Komuna e Mitrovicës së Jugut, me një gjatësi prej rreth 1.92 km, përfshin një pjesë strategjike të rrjedhës së lumit në zonën urbane të qytetit, duke kaluar pranë hapësirave të banuara dhe infrastrukturës publike. Për shkak të pozicionit të tij qendror dhe kontaktit të drejtpërdrejtë me rrugë, ura dhe hapësira të frekuentuara nga qytetarët, mbajtja e këtij segmenti të pastër është jetike për mbarrëvajtjen ekologjike dhe pamjen urbane të qytetit.

Ndotja e vazhdueshme dhe grumbullimi i mbeturinave përgjatë këtij seksioni përbëjnë rrezik për mjedisin dhe mund të ndikojnë negativisht në cilësinë e ujit, veçanërisht gjatë reshjeve intensive kur ka rrezik më të shtuar për bllokim dhe përmytje. Pastrimi i këtij segmenti është thelbësor jo vetëm për funksionin hidrologjik të lumit, por edhe për aspektin estetik dhe shëndetin publik të zonës urbane përreth.

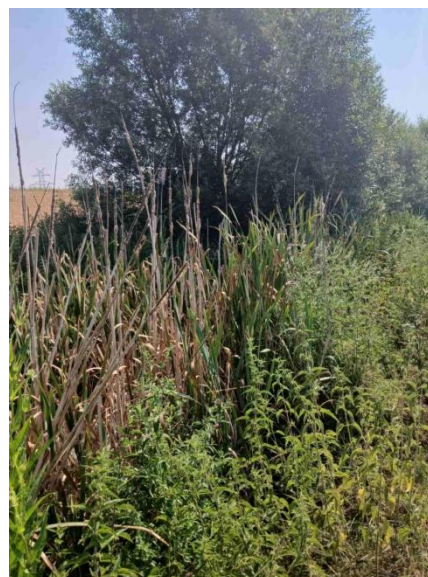
Foto 8. Gjendja e lumit Kizhnarekë - Komoran, Drenas

Segmenti lumor Kizhnarekë – Komoran, me gjatësi prej 1352 metrash, ndodhet në një zonë të ndjeshme bujqësore dhe ka qenë subjekt i vërshimeve të përsëritura, të cilat kanë shkaktuar dëme të konsiderueshme në të mbjellat dhe tokat bujqësore përreth. Grumbullimi i mbeturinave, depozitimi i sedimenteve dhe mungesa e pastrimit të rregullt kanë përkeqësuar gjendjen e shtratit të lumit, duke rritur rrezikun për përmbytje të mëtejshme. Për pasojë, ky segment është vlerësuar si me prioritet të lartë për ndërhyrje, me qëllim mbrojtjen e tokave bujqësore dhe reduktimin e rrezikut për komunitetin lokal.

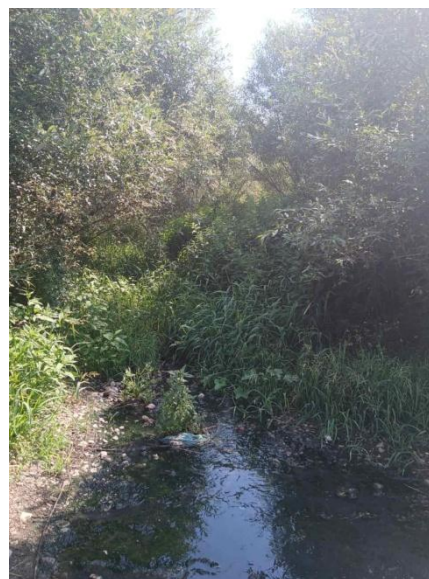
Foto 9. Gjendja e lumit Nekoc – Komoran

Segmenti Nekoc – Komoran, me gjatësi prej 2212 metrash, përshkon një zonë të gjerë me karakter bujqësor, e cila është vazhdimisht e ekspozuar ndaj vërshimeve, veçanërisht gjatë sezonit të reshjeve të dendura. Si pasojë e kapacitetit të pamjaftueshëm të rrjedhës dhe mungesës së pastrimit të vazhdueshëm, janë raportuar dëme të konsiderueshme në kulturat bujqësore dhe infrastrukturën përreth. Për këtë arsye, ky segment është identifikuar si një ndër zonat me rrezik të lartë mjedisor dhe ekonomik, dhe konsiderohet prioritar për pastrim dhe rehabilitim të rrjedhës lumore në kuadër të planit të ndërhyrjeve për Pellgun Lumor të Ibrit.

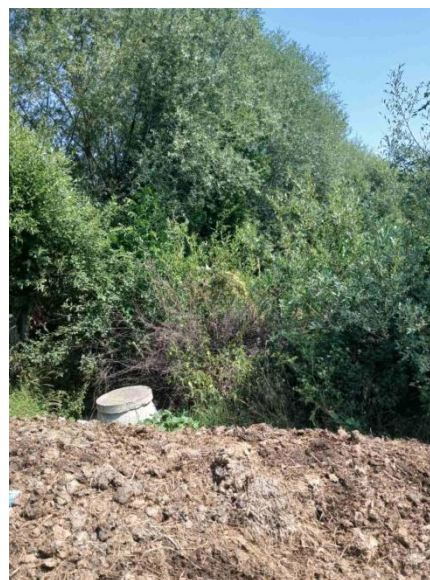
Foto 10. Gjendja e lumit Krajkovë - Shtrubullojë, Drenas

Segmenti lumor Krajkovë – Shtrubullojë, me gjatësi prej 2254 metrash, shtrihet nëpër një zonë bujqësore me rëndësi të veçantë për komunitetin lokal, por është i prekshëm nga vërshimet sezonale, të cilat kanë shkaktuar dëme të përsëritura në sipërfaqe të mbjella dhe tokë punuese. Rrjedha është karakterizuar nga depozitime të shumta mbetjesh dhe materialesh inerte që kanë ulur kapacitetin e përçimit të ujit, duke rritur ndjeshëm rrezikun për përmbytje. Për këtë arsye, segmenti është vlerësuar si kritik për ndërhyrje të shpejtë, me qëllim mbrojtjen e resurseve bujqësore dhe lehtësimin e rrjedhës natyrore të lumit në këtë zonë.

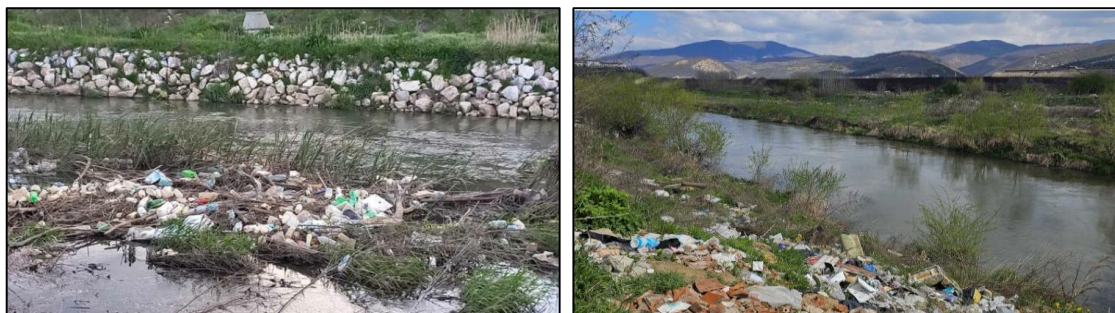
Foto 11. Gjendja e lumit Sitnica – Lipjan

Lumi Sitnica në territorin e Komunës së Lipjanit vërehet një gjendje e rënduar mjedisore për shkak të grumbullimit të mbeturinave plastike, vegetacionit të pakontrolluar dhe materialeve të tjera të ngurta. Kjo pamje reflekton situatën e ngjashme edhe në segmente të tjera lumore brenda komunës, të cilat janë të mbingarkuara me ndotje dhe pengesa natyrore që bllokojnë rrjedhën e ujit dhe rrisin rrezikun për vërshime, sidomos në afërsi të zonave të banuara. Gjendja e tillë kërkon ndërhyrje të menjëhershme për pastrim dhe rehabilitim të shtratit të lumenjve në këtë komunë.

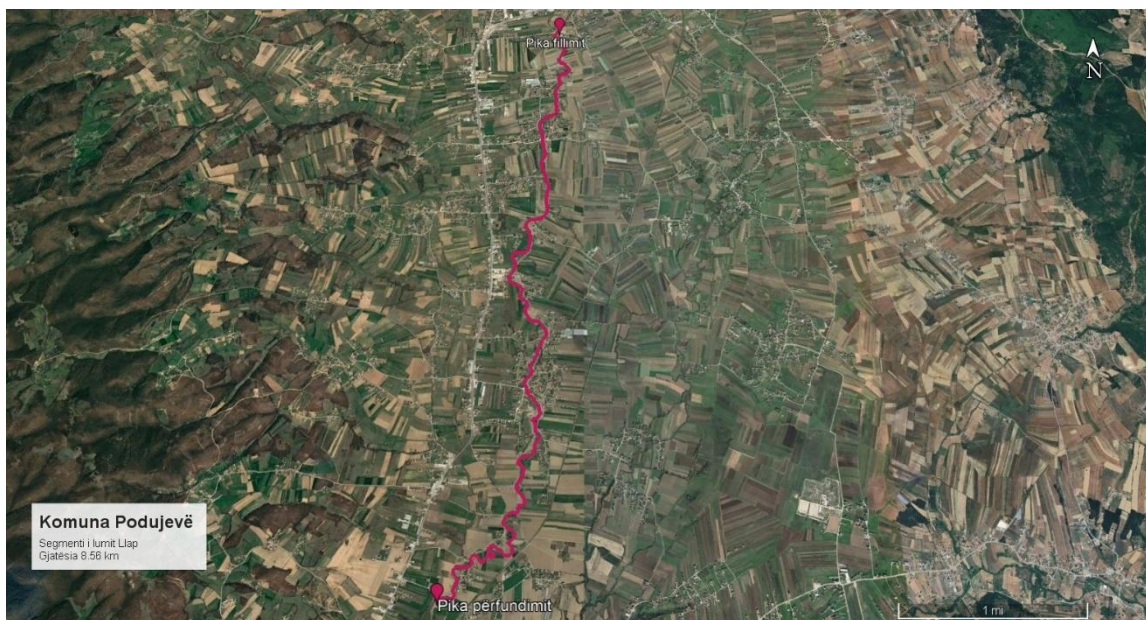
Figura 13. Segmenti i lumit Llap – Podujevë

Segmenti lumor i Lumit Llapi, me gjatësi prej 8.57 kilometrash, përfshin një zonë të gjerë që kalon nëpër fshatrat Breznicë e Epërme, Gllamnik dhe Sibovc i Epërm, përshkon territore me shtrirje të konsiderueshme bujqësore dhe zona të banuara, ku rreziku nga vërshimet dhe bllokimi i rrjedhës së lumit paraqet një kërcënim për ekonominë familjare, infrastrukturën lokale dhe tokat e punueshme. Mungesa e mirëmbajtjes së rregullt ka sjellë grumbullim të mbeturinave dhe bimësisë, duke e bërë këtë segment një prioritet për ndërhyrje në kuadër të pastrimit të lumenjve në Komunën e Podujevës.

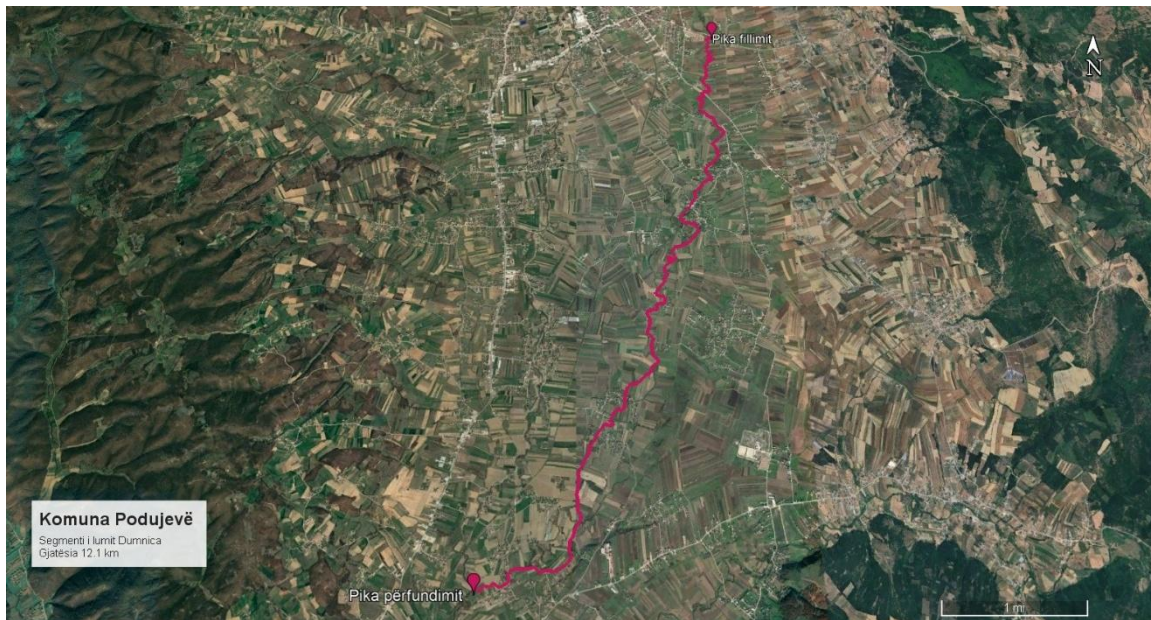
Figura 14. Segmenti i lumit Dumnica - Podujevë

Segmenti i lumit Dumnica, me gjatësi prej 1.92 kilometrash, duke përfshirë zonat e lagjes Kuvajti, fshatin Sfeqel, Sibovcin e Poshtëm deri te fshati Llugë. Ky segment ndodhet në një zonë me dendësi të konsiderueshme banimi dhe zhvillim të aktiviteteve bujqësore dhe afariste, ku ndotja dhe pengesat në rrjedhën natyrore të ujit përbëjnë rrezik të drejtpërdrejtë për ekonominë familjare, bizneset dhe tokat bujqësore.

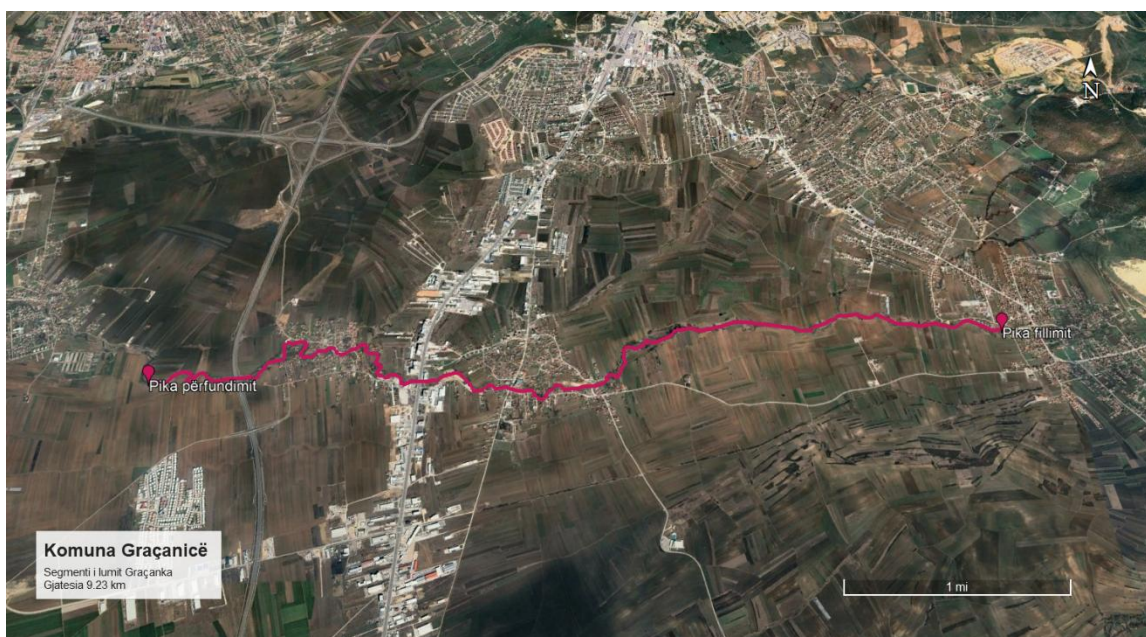
Figura 15. Segmenti i lumit Graçanka - Graçanicë

Segmenti i Lumit Graçanka, me gjatësi prej 9.23 kilometrash, shtrihet përmes fshatrave Llapnasellë dhe Preoc të kësaj komune, ku ndikimi i tij është i ndjeshëm mbi bizneset lokale dhe tokat bujqësore. Për shkak të rrjedhës së ngarkuar me mbetje, materiale të ngurta dhe vegjetacion të dendur, ky segment ka treguar prirje për vërshime të shpeshta, të cilat kërcënojnë drejtpërdrejt infrastrukturën dhe ekonominë familjare në zonë.

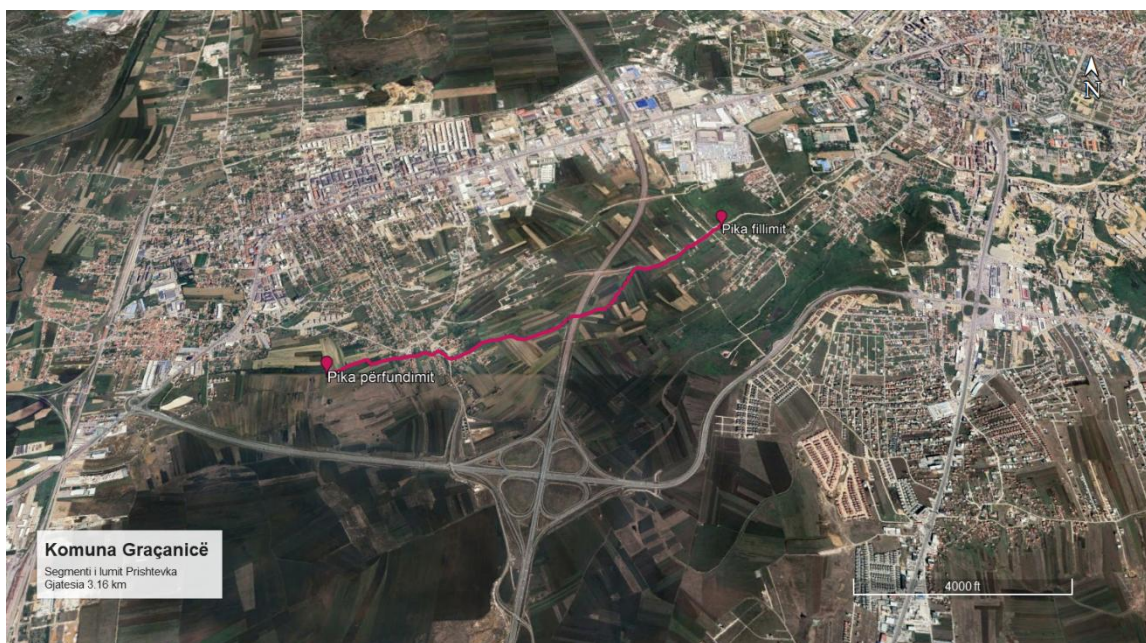
Figura 16. Segmenti i lumit Prishtevka - Graçanicë

Segmenti i Lumit Prishtevka, me gjatësi prej 3.16 kilometrash, shtrihet nëpër fshatin Uglarë në Komunën e Graçanicës, duke ndikuar drejtpërdrejt në tokat bujqësore dhe aktivitetet ekonomike të zonës, përfshirë edhe bizneset lokale.

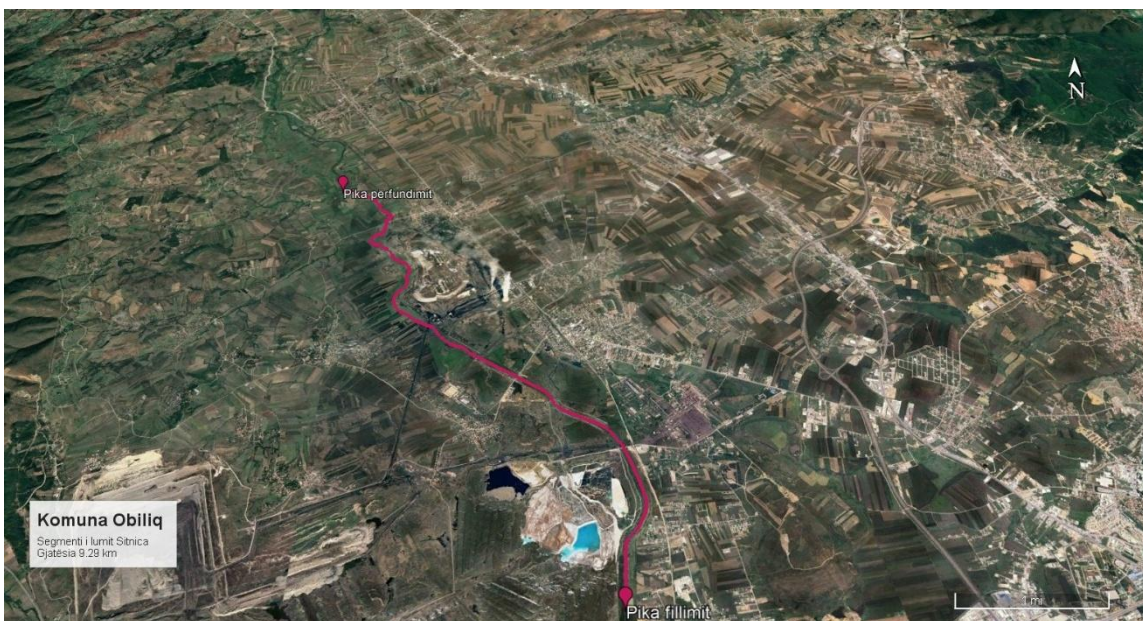
Figura 18. Segmenti i Lumit Sitnica - Obiliq

Segmenti i Lumit Sitnica, me gjatësi prej 9.29 kilometrash, përfshin një zonë të gjerë të Komunës së Obiliqit. Ky segment është veçanërisht problematik gjatë prurjeve të mëdha të ujit, ku lumi del nga shtrati dhe përmyt sipërfaqe të mëdha të tokave punuese, duke shkaktuar dëme të konsiderueshme bujqësisë dhe infrastrukturës lokale. Gjatë vërshimeve, rrjedha e lumit zgjerohet deri në 1000 metra gjerësi, duke përfshirë territorin nga fshati Dardhishtë, lagjen e Hashanëve në Obiliq, objektet e TC B-së, fshatin Palaj deri në Plemetin. Përmytjet ndodhin çdo vit, duke rrezikuar jo vetëm tokat bujqësore, por edhe objekte banimi dhe komerciale, çka e bën këtë segment një ndër më kritikët për ndërhyrje të menjëhershme në pastrim dhe menaxhim të rrjedhës.

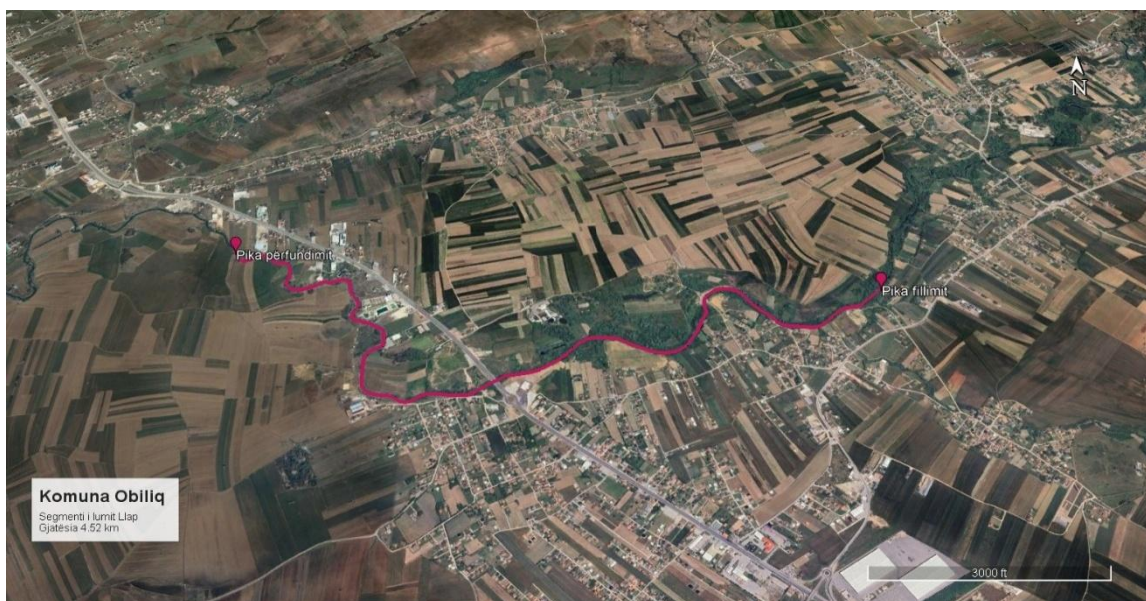
Figura 19. Segmenti i lumit Llap - Obiliq

Segmenti i Lumit Llap, me gjatësi prej 4.52 kilometrash, përfshin një zonë kritike të Komunës së Obiliqit. Ky segment ka pësuar dalje të përsëritura nga shtrati, duke përmbytur tokat bujqësore në të dy anët e lumit dhe duke shkaktuar dëme të drejtpërdrejta në objekte banimi dhe komerciale. Gjendja më e vështirë është regjistruar nga ura e Milloshevës deri në hyrje të fshatit Babimost, ku janë prekur objekte si restoranti Amazona, hapësirat ndihmëse pranë tij, zona përreth një hoteli dhe minimarketi “Lili”, si dhe disa shtëpi banimi. Kjo situatë kërkon ndërhyrje të menjëhershme për pastrim dhe sistemim, për të parandaluar përmbytjet e mëtejme dhe për të mbrojtur pronën dhe jetën e banorëve.

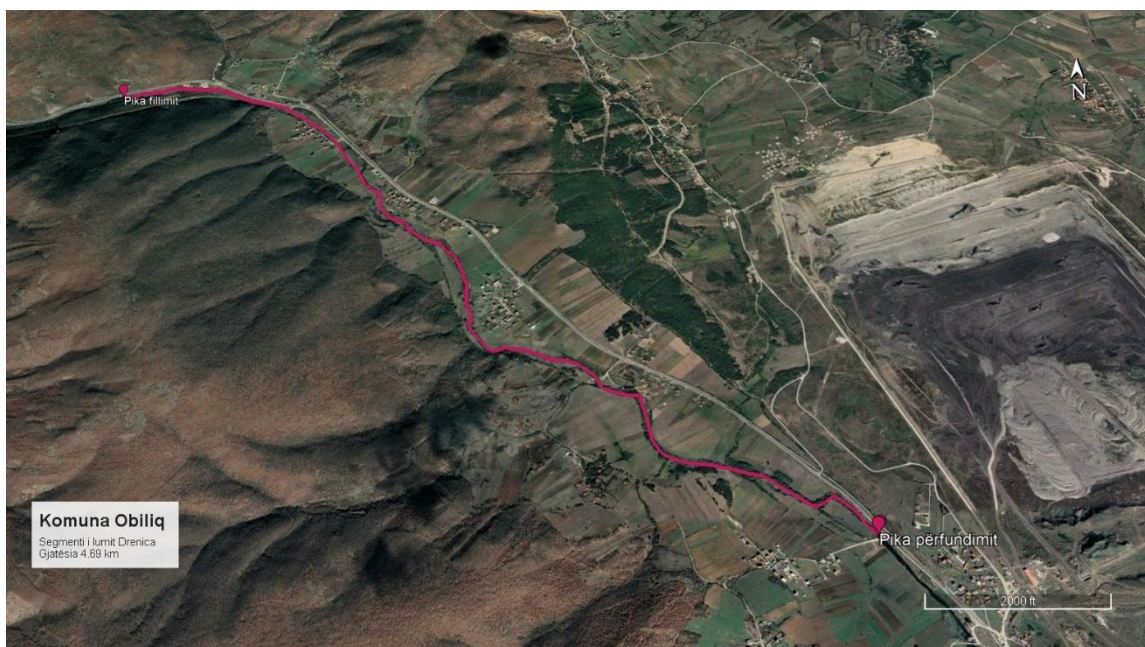
Figura 20. Segmenti i lumit Drenica - Obiliq

Segmenti i Lumit Drenica, me gjatësi prej 4.69 kilometrash, ndodhet brenda territorit të Komunës së Obiliqit. Pas reshjeve të fundit atmosferike, ky segment ka shfaqur dalje nga shtrati, duke përmbytur tokat bujqësore përreth dhe shkaktuar dëme të konsiderueshme. Në disa pjesë, gjerësia e përmbytjeve ka arritur deri në 50–100 metra, duke vënë në rrezik jo vetëm sipërfaqet kultivuese, por edhe infrastrukturën rurale. Gjendja është përkeqësuar edhe më tej nga rrjedhat malore me karakter rrëqesh (përrenj dhe përroje), të cilat për shkak të relievit të thepisur dhe të pandërtuar, kanë një karakter vërshues, duke shkaktuar dëme të dukshme në disa fshatra të komunës. Segmenti kërkon vlerësim teknik dhe ndërhyrje të shpejtë për të parandaluar përkeqësimin e mëtejshëm të situatës.

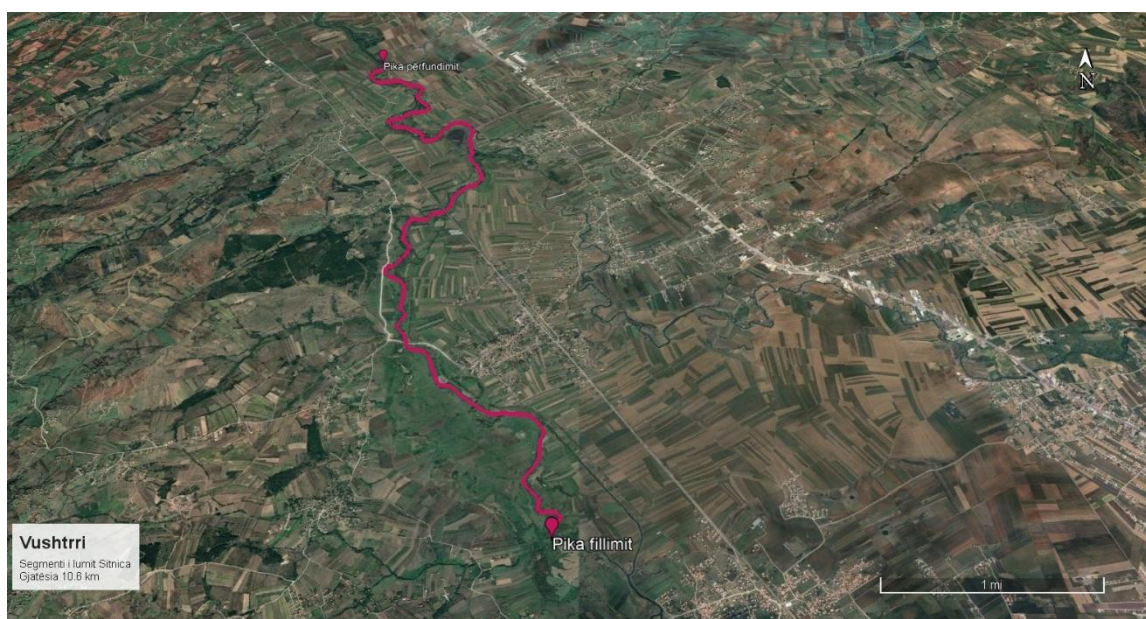
Figura 21. Segmenti i lumit Sitnica – Vushtrri

| Nr. | Segmenti i lumit | Koordinata e fillimit të segmentit | Koordinata e mbarimit të segmentit | Gjatësia e nevojshme për pastrim | Arsyeja, banorët/zona të prekura |
|---|---|---|---|---|---|
| 1 | Sitnica | Y-7500257.402,<br>X-4736788.707 | Y-7502365.672,<br>X-4730290.724 | 10600 m | Bllokim nga vegjetacioni, vërshim në fshatin Pestova |

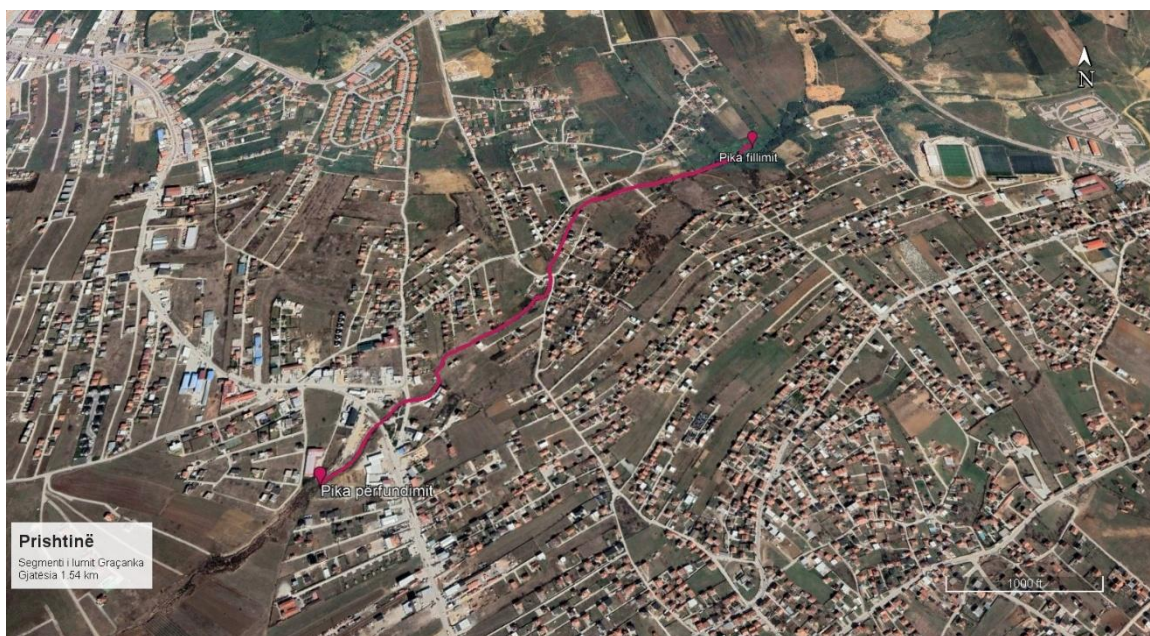
Figura 22. Segmenti i lumit Graçanka – Prishtinë

Segmenti i lumit Graçanka, me gjatësi prej 1.54 km, duke kaluar nëpër fshatin Hajvali, konkretisht në lagjen Byqmeti, përgjatë rrugëve “Pavarësia”, “Ulëzat”, “Shemsedin Vllasaliu” dhe deri te magjistralla Prishtinë–Gjilan. Ky segment kërkon pastrim, zgjerim dhe thellim të prrockës së ujërave, për shkak të rrezikut të bllokimit dhe vërshimeve në një zonë me dendësi të lartë banimi dhe infrastrukturë rrugore.

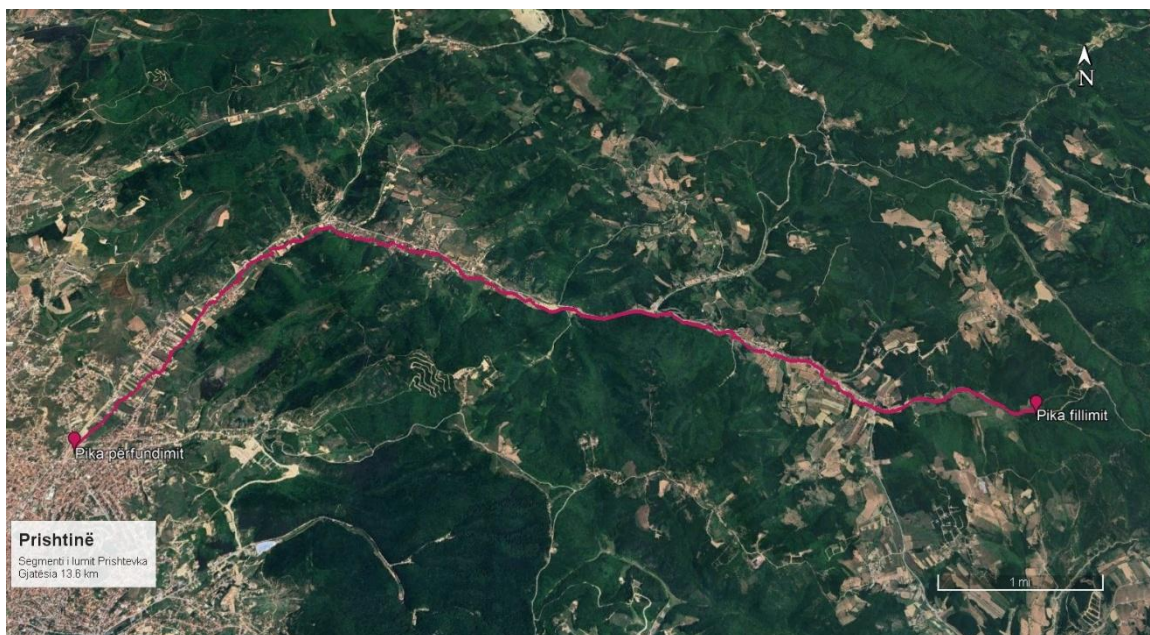
Figura 23. Segmenti i lumit Prishtevka – Prishtinë

Segmenti i lumit Prishtevka, me gjatësi prej 13.6 km, duke përfshirë zonën nga “Fusha e Pajtimit”, përgjatë rrugës “Hasan Remniku”, nëpër fshatin Llukar dhe deri në dalje të fshatit Makovc. Ky segment ka nevojë për pastrim të shtratit të lumit, për shkak të grumbullimit të mbeturinave dhe vegjetacionit që pengojnë rrjedhën, duke rritur rrezikun për përmbytje dhe ndotje mjedisore në zonat përreth.

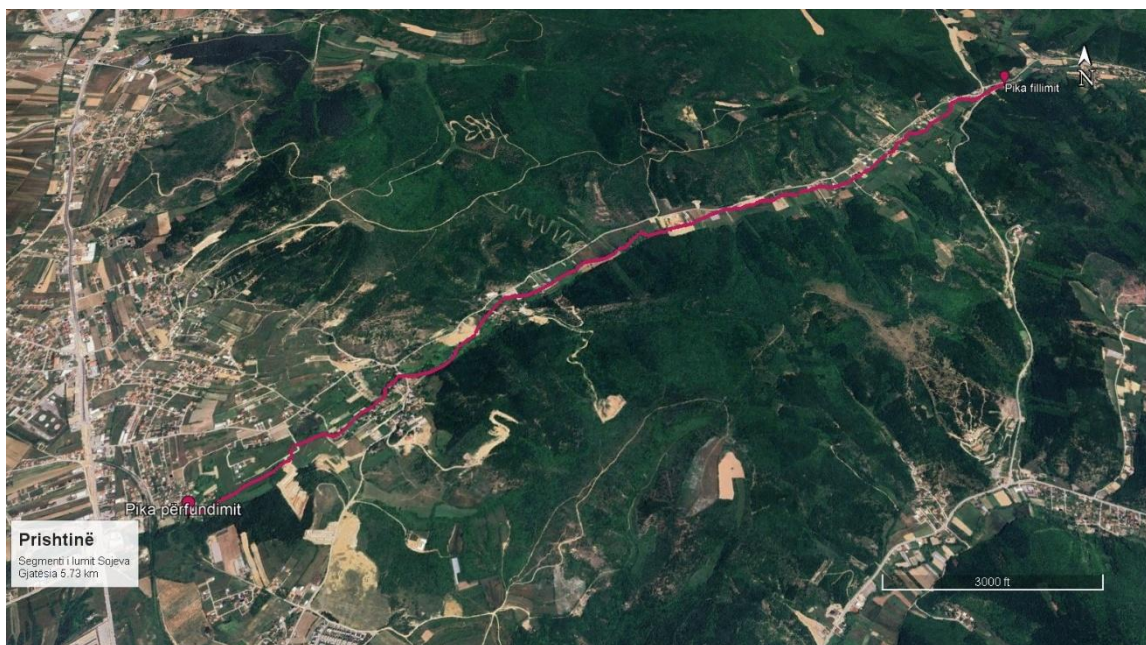
Figura 24. Segmenti i lumit Sojevë – Prishtinë

Segmenti i prockës në fshatin Sojevë, me gjatësi prej 5.73 km, duke përfshirë zonën e fshatit Bërrnicë e Epërme. Ky segment kalon edhe përmes hapësirave private, gjë që e bën menaxhimin e rrjedhës më kompleks. Procka paraqet nevojë për pastrim dhe sistemim të shtratit, për shkak të rrezikut nga përmbytjet dhe bllokimet që ndikojnë negativisht në mjedisin dhe pronat private përreth.

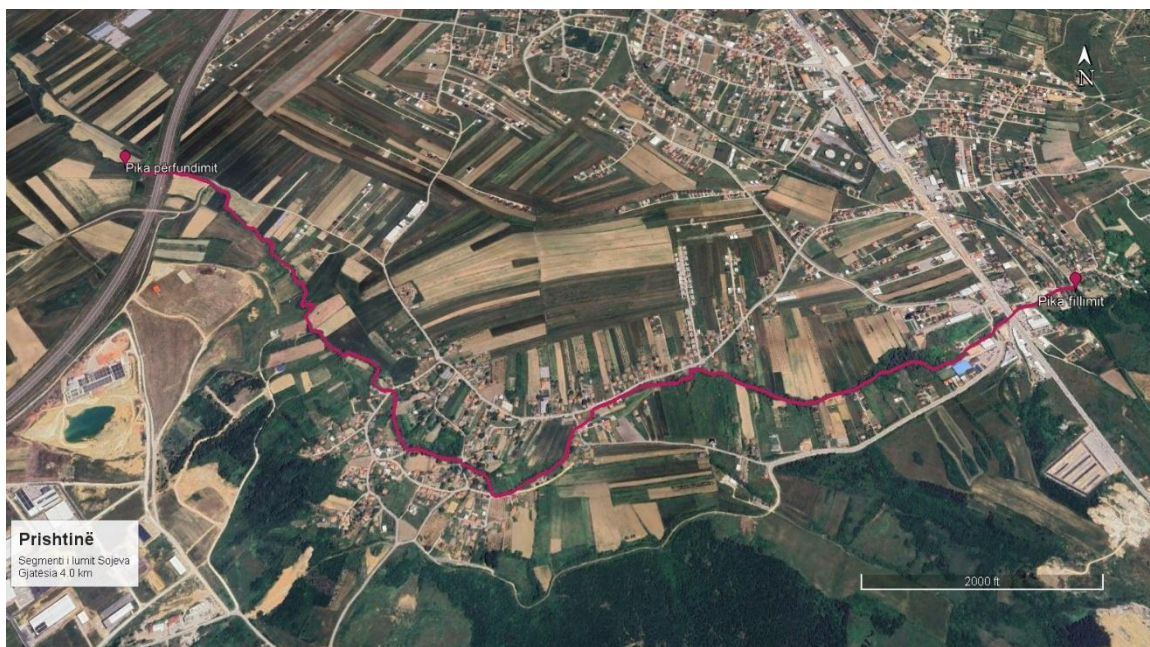
Figura 25. Segmenti i lumit Sojevë – Prishtinë

Segmenti i prrockës në fshatin Sojevë, me gjatësi prej 4 km, duke kaluar nëpër fshatin Bërnice e Ulët. Në këtë pjesë, gjendja është rënduar veçanërisht në afërsi të urave, ku grumbullimi i mbeturinave dhe vegjetacionit pengon rrjedhën e ujit. Segmenti kërkon pastrim të urave dhe rregullim të qarkullimit ujqor, për të parandaluar përmbytjet lokale dhe dëmtimet në infrastrukturën përreth.

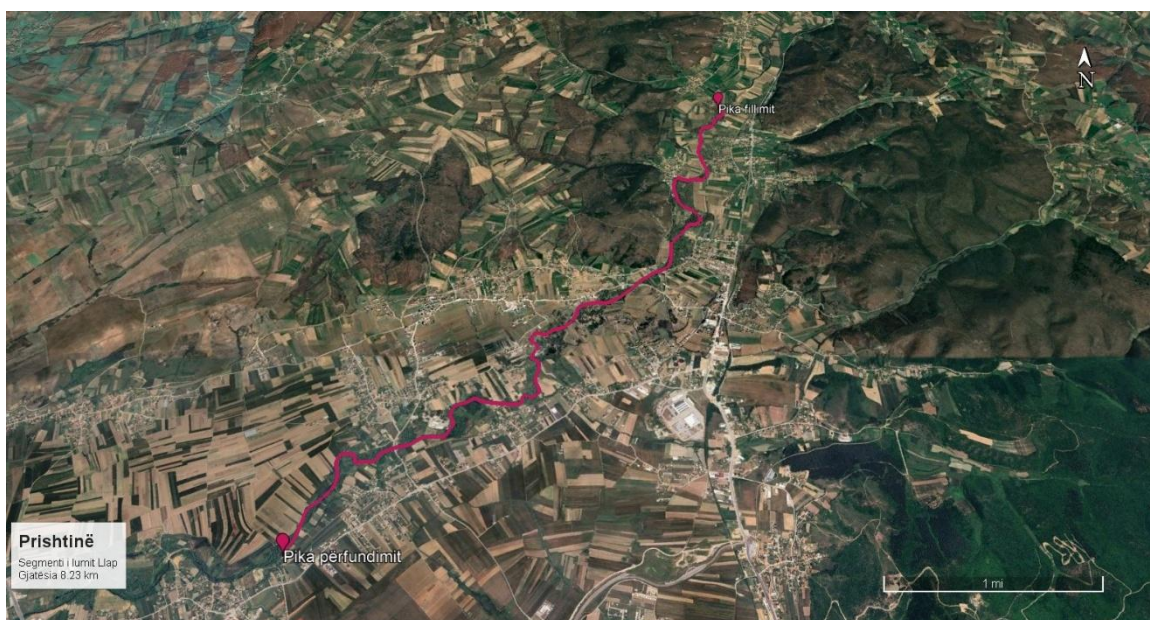
Figura 26. Segmenti i lumit Llap – Prishtinë

Segmenti i lumit Llap, me gjatësi prej 8.23 km, duke kaluar në territorin e Komunës së Prishtinës, nga kufiri kadastral me Komunën e Podujevës deri te kufiri me Komunën e Kastriotit. Ky segment paraqet nevojë për pastrim, zgjerim dhe thellim të shtratit të lumit, si dhe ndërtim të shtratit në disa pjesë specifike, për të siguruar rrjedhje stabile dhe për të parandaluar përmbytjet, erosioni dhe dëmtimet në zonat përreth. Ndërhyrjet janë të domosdoshme për të përmirësuar kapacitetin hidraulik të lumit dhe mbrojtjen e tokave bujqësore e objekteve në këtë pjesë të komunës.

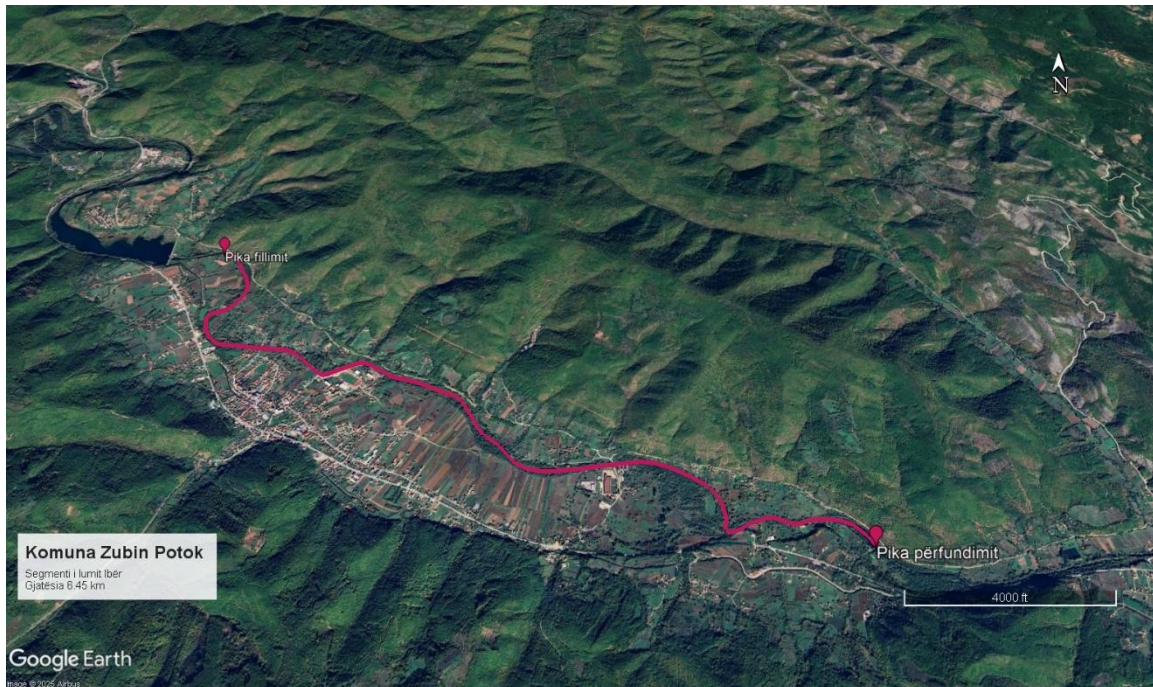
**Figura 27. Segmenti i lumit Ibër - Zubin Potok**

Segmenti i lumit Ibër me gjatësi 6.45 km, përfshin zonën kadastrale të Zubin Potokut, si dhe fshatrat Varagë dhe Jagnjenicë. Ky segment ka nevojë për pastrim nga vegjetacioni i dendur dhe mbeturinat e ngurta, të cilat pengojnë rrjedhën natyrore të ujit dhe rrisin rrezikun për përmbytje të tokave bujqësore, ekonomive familjare dhe infrastrukturës lokale gjatë prurjeve të larta.

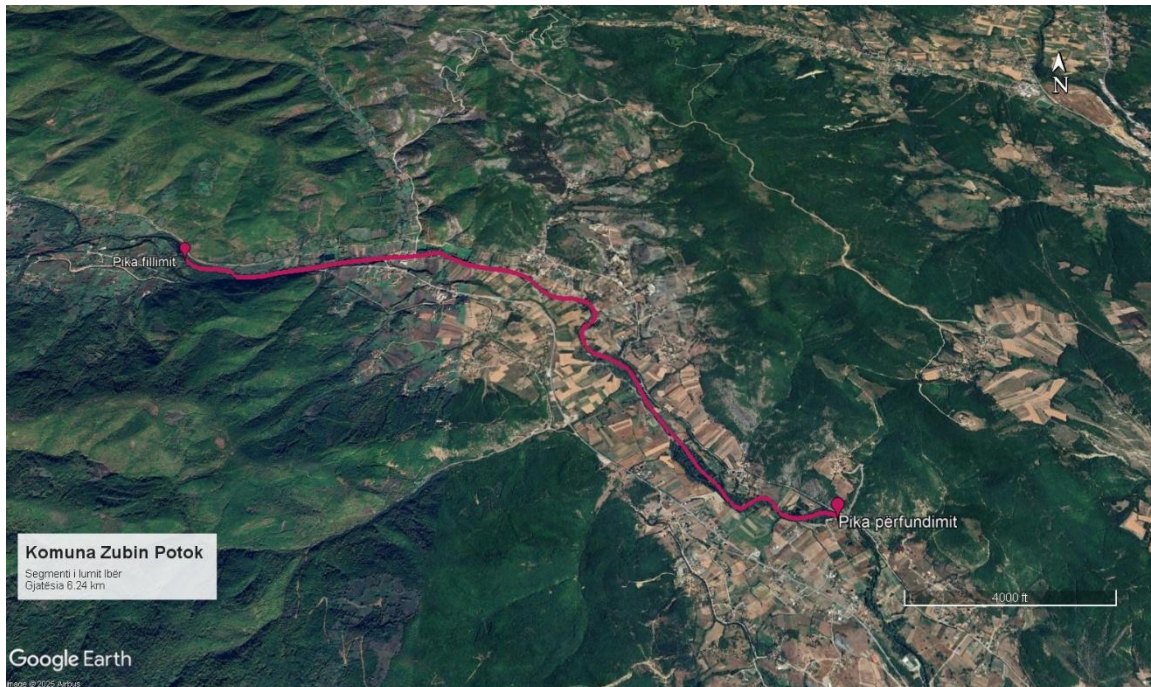
**Figura 28. Segmenti i lumit Ibër - Zubin Potok**

Segmenti i lumit Ibër me gjatësi 6.24 km, përfshin zonën kadastrale të Çabrit, Zupqit dhe një pjese të Koshtovës në territorin e Mitrovicës së Jugut. Ky segment paraqet nevojë për pastrim të shtratit nga vegjetacioni dhe mbeturinat e ngurta, me qëllim parandalimin e bllokimeve të rrjedhës dhe zvogëlimin e rrezikut për përmbytje të tokave bujqësore dhe pronave private.
