*Autoriteti Rajonal i Pellgjeve Lumore / Regional River Basin Authority / Rajonalni*  
*Autoritet Rijecnog Sliva*

**RAPORT PËR IDENTIFIKIMIN E SEGMENTEVE**  
**LUMORE PËR PASTRIM**

**Pellgu Lumor i Ibrit**

Gusht, 2025

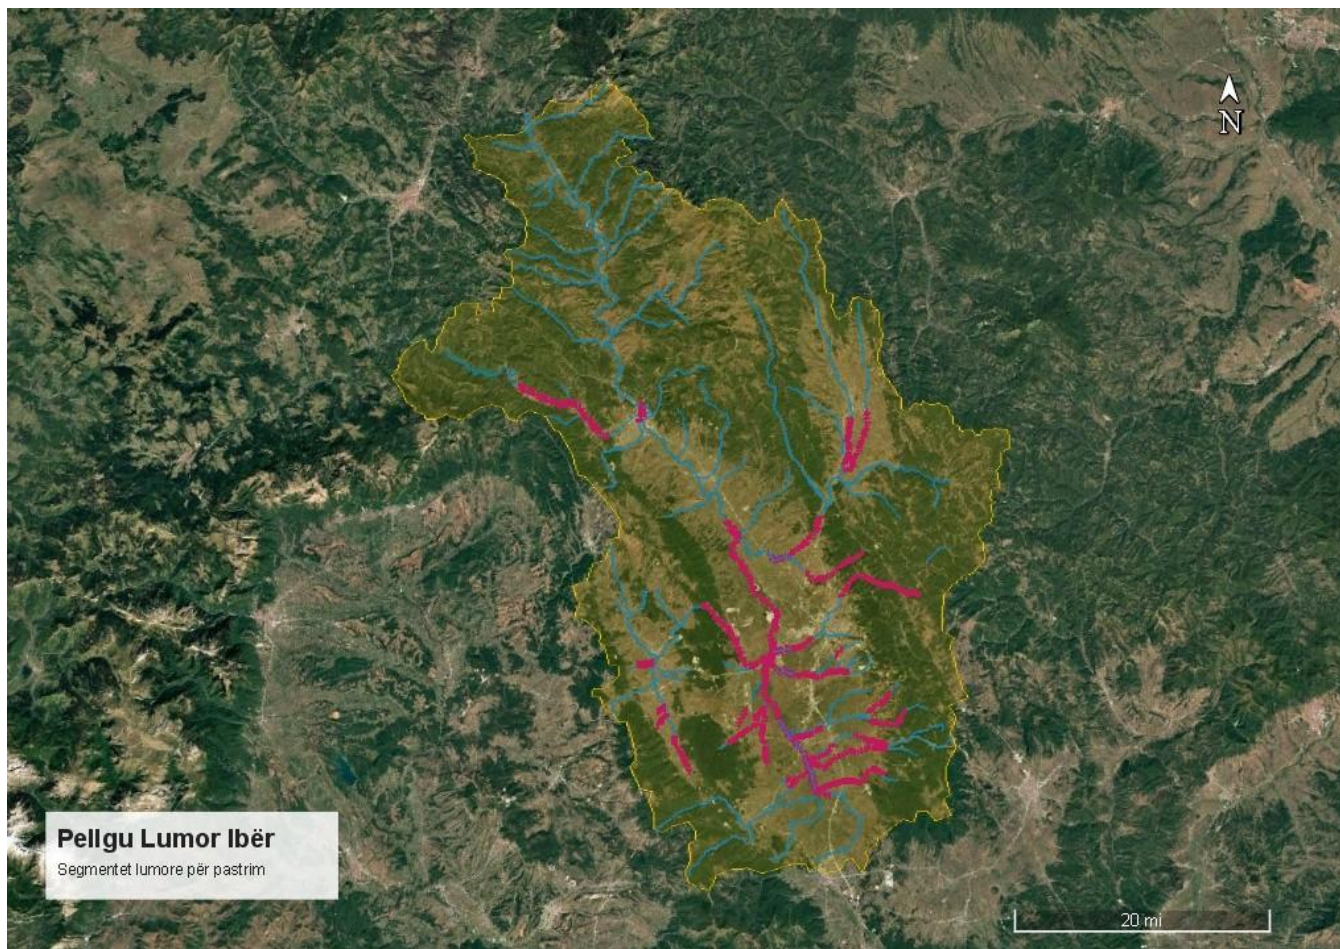
Figura 29. Segmentet lumore për pastrim - Pellgu Lumor Ibër

Bazuar në analizën e gjendjes në teren e cila pothuajse secili lum apo segment lumor përballet me bllokim nga vegjetacioni, mbeturinat e ngurta apo edhe me sedimente të ndryshme nga ujrat e zeza, më poshtë janë të paraqitur në tabelë segmentet lumore të cilat janë më prioritare për pastrim:

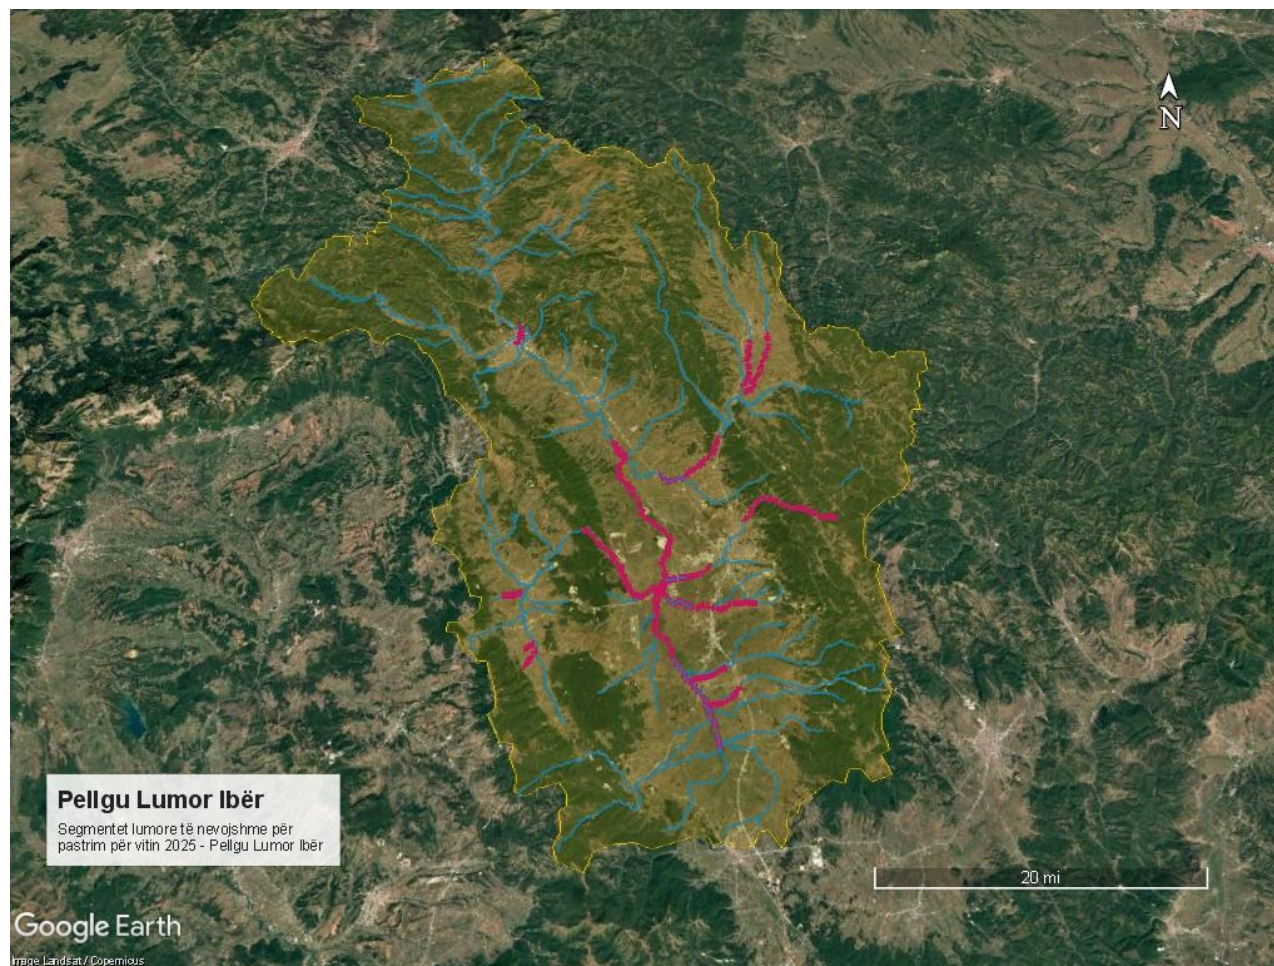
Figura 30. Segmentet lumore të nevojshme për pastrim për vitin 2025 - Pellgu Lumor Ibër

| Segmentet e propozuara për pastrim | | | | | | | | | | | |
|---|---|---|---|---|---|---|---|---|---|---|---|
| Gjatësia e segmentve lumore / km | 25.67 | 3.43 | 5.818 | 23.8 | 10.49 | 19.42 | 18.5 | 10.6 | 21.83 | 0 | 139.558 |
| Përqindja e segmentve lumore për pastrim | 100% | 50% | 100% | 24% | 100% | 100% | 100% | 100% | 66% | 0% | 57% |
