*Autoriteti Rajonal i Pellgjeve Lumore /Regional River Basin Authority Rajonalni Autoritet*  
*Rijecnog Sliva*

**RAPORT PËR IDENTIFIKIMIN E SEGMENTEVE**  
**LUMORE PËR PASTRIM**

**Pellgu Lumor Morava e Binçës dhe Lepencit**

Gusht, 2025

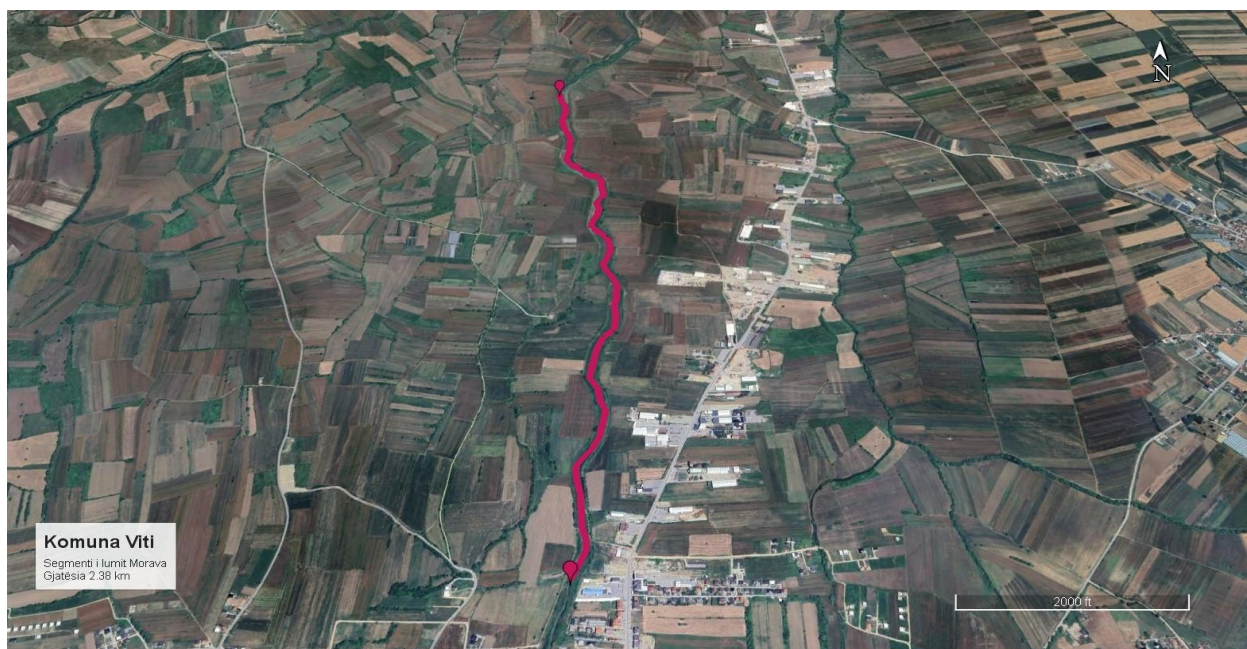
*Figura 1. Segmenti lumor Morava – Viti*

Segmenti lumor Morava- Viti, ky segment ka nevojë urgjente për pastrim nga mbeturinat e ngurta dhe nga drunjët e ndryshëm të cilët janë në brigjet e lumit dhe në shtratin lumor, ku pengojnë rrjedhën natyrore të lumit gjat rreshjeve të shumta lumi vërshon nga shtrati dhe shkakton dëme të konsiderueshme në tokat bujqësore dhe në ekonominë familjare, si pasojë e devijimeve të Moravës.

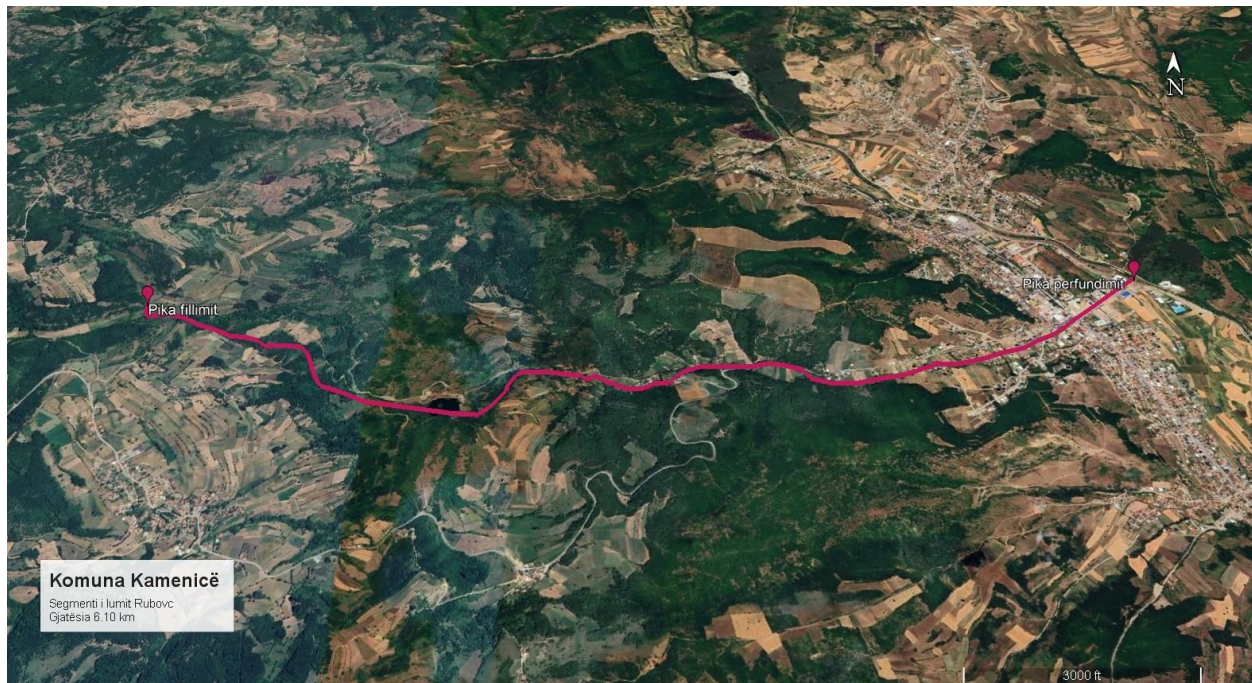
Figura 4. Segmenti lumor Rubovc – Kamenicë

Këto Segmente lumore gjatë periudhës kur rreshjet janë të shumta gjithnjë kanë paraqitur probleme për banorët, demtime në tokat bujqësore, në biznese, dhe ekonomi familjare, pasi që gjendja në këto rrjedha është shumë e bllokuar nga mbeturinat e ngurta që shkaktojnë bllokime dhe vershime. Sipas Drejtorit të Shërbimeve Publike, keto fshatra kanë bërë shumë herë kërkesa për pastrimin e lumit, dhe asnjëherë nuk janë marrë masa për pastrim.

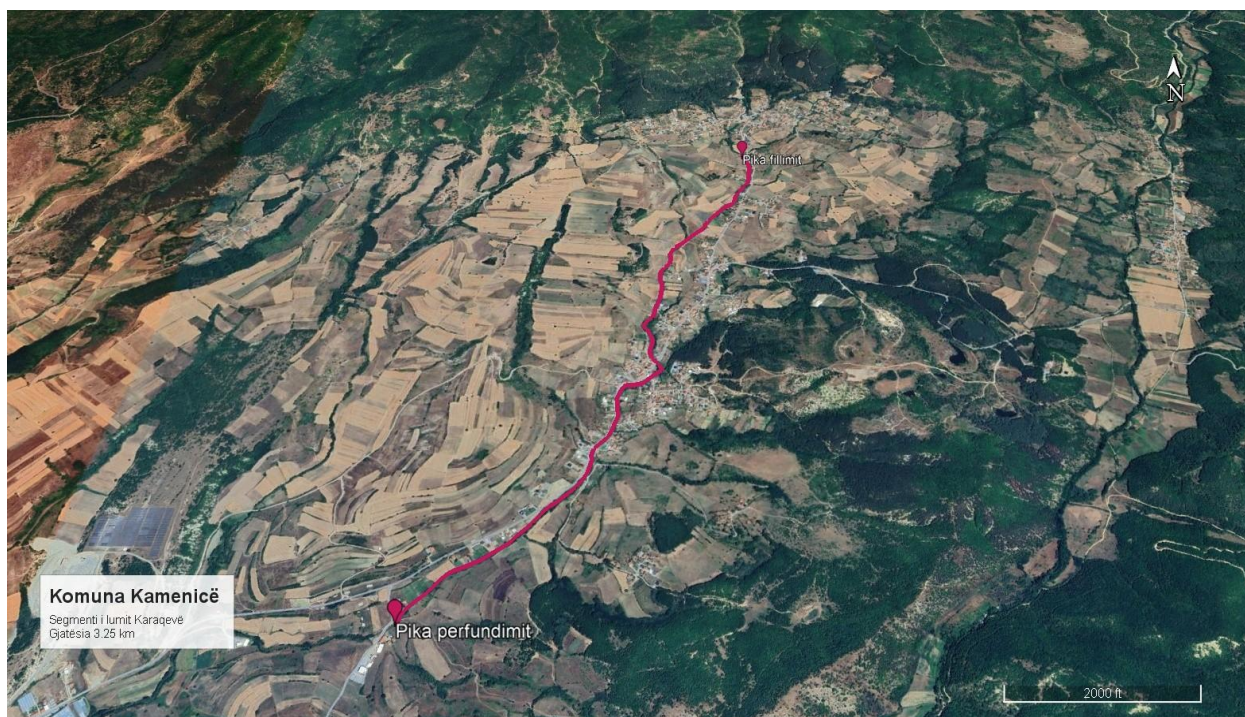
Figura 5. Segmenti lumor Karaqevë – Kamenicë

Segmenti lumor për pastrim Karaqevë më gjatësi 3.25 km, përfshinë fshatin Karaqeve e Eperme dhe të Poshtem.

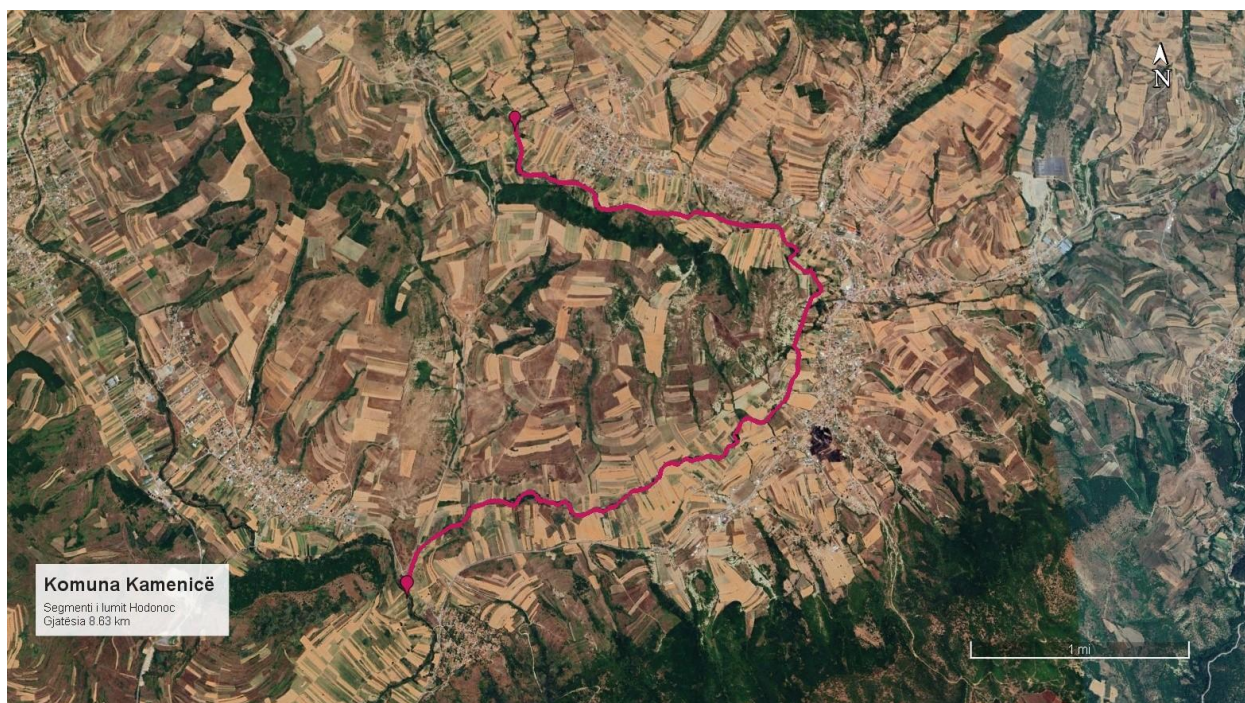
Figura 6. Segmenti lumor Hodonoc – Kamenicë

Segmenti lumor Hodonoc përfshinë një distancanë 8.63 km e cila ka nevojë për pastrim dhe përfshinë fshatrat Dajkoc, Muqiverc, Rogane, Hodonoc dhe Domorvc, në keto segmente lumore duhet të bëhet pastrimi i drunjeve dhe mbeturinave të ngurta të cilat gjat rreshjeve të shumta lumi del nga shtrati duke vërshuar dhe rrezikuar banoret dhe dëme të konsiderueshme në tokat bujqësore.

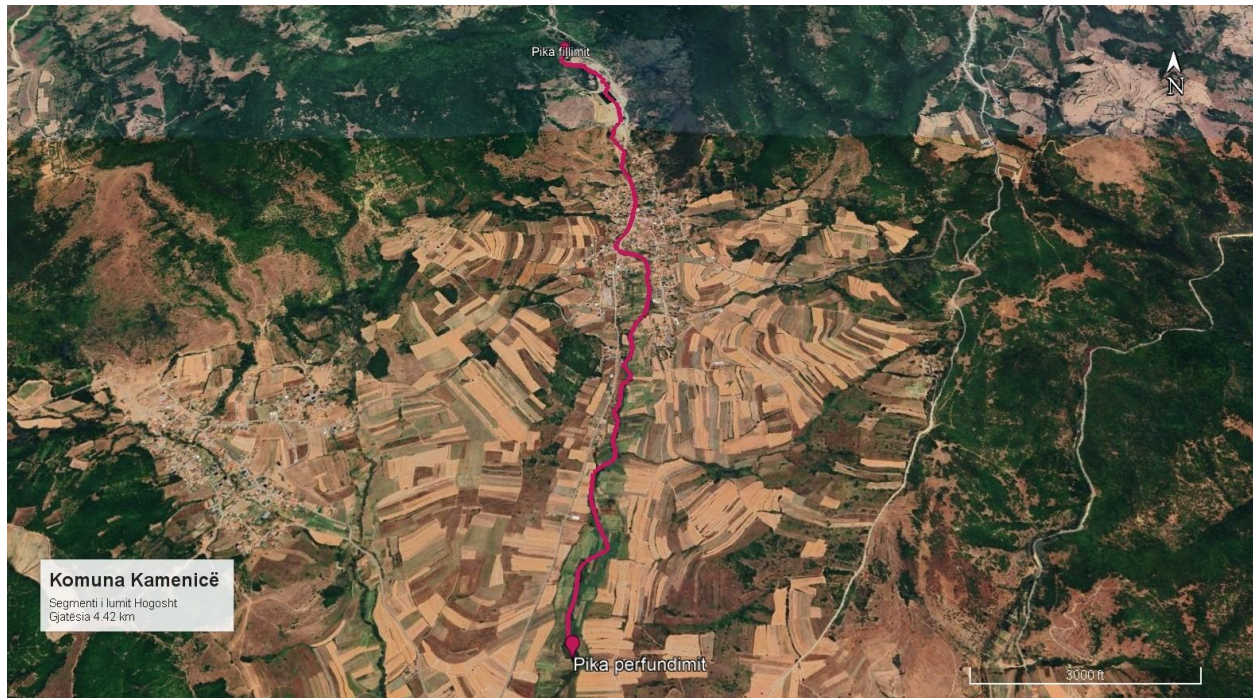
Figura 7. Segmenti lumor Hogosht – Kamenicë

Segmenti lumor për pastrim Hogosht më gjatësi 4.43 km, përfshinë fshatin Hogosht e cila vërshon ekonominë familjare dhe tokat bujqësore. Më kërkesë nga drejtoria e shërbimeve publike të kësaj komune ky segment ka nevojë urgjente për pastrim nga vegjetacioni dhe mbeturinat e ngurta.

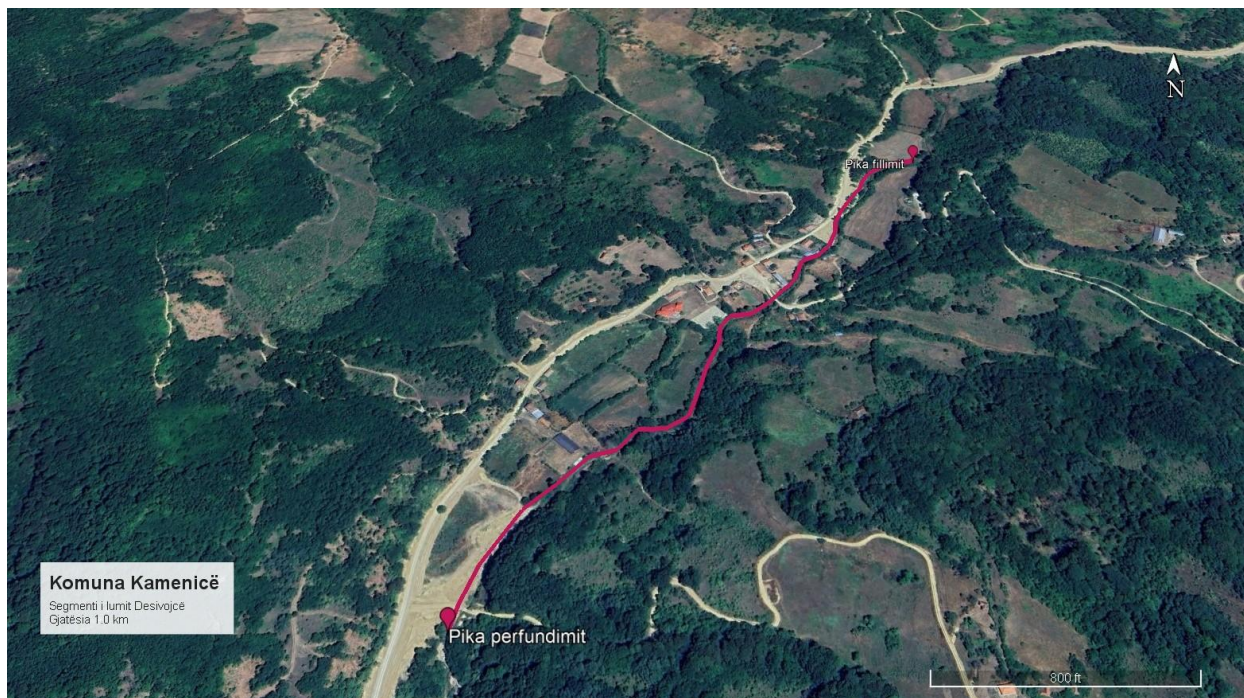
*Figura 8. Segmenti lumor Desivojcë – Kamenicë*

Segmenti lumor për pastrim Desivojcë më gjatësi 1.03 km, përfshinë fshatin Desivojcë, pastrami nga shkrurret, drunjët dhe mbeturinat e ngurta të hedhura në formë deponish, ku pengojnë rrjedhën lumore dhe krijohen vërshime në anekse të bllokuara nga mbeturinat.

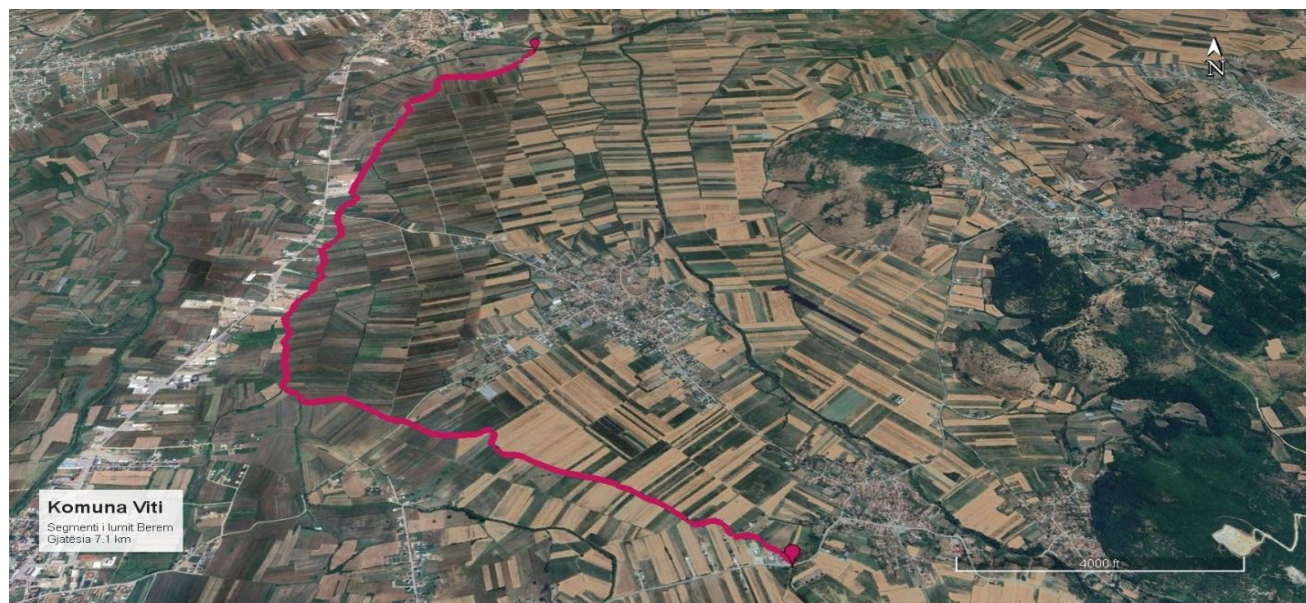
Figura 9. Komuna Viti- Kllokot segmenti lumor Berem-Morava

| Nr. | Segmenti i lumit | Koordinata e fillimit segmentit | Koordinata e mbarimit segmentit | Gjatësia e nevojshme për pastrim | Arsyeja, banorët/zona të prekura |
|---|---|---|---|---|---|
| 1 | Berem | 42.32478, 21.4014 | 42.36602, 21.38417 | 7.07 | Toka bujqesore |
| 2 | Morava | 42.35003, 21.35974 | 42.33041, 21.36117 | 2.38 | Toka bujqesore deri te zona periferike e qytetit |

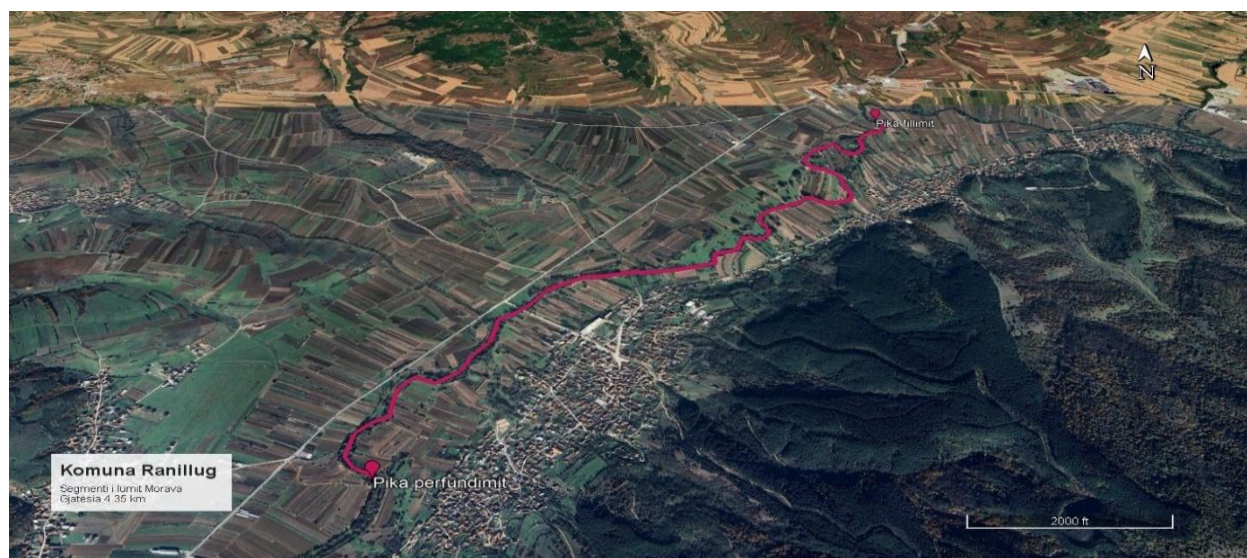
Foto 15. Komuna Ranillug 4.39 km aneksi per pastrim te shtratit te lumit Morava

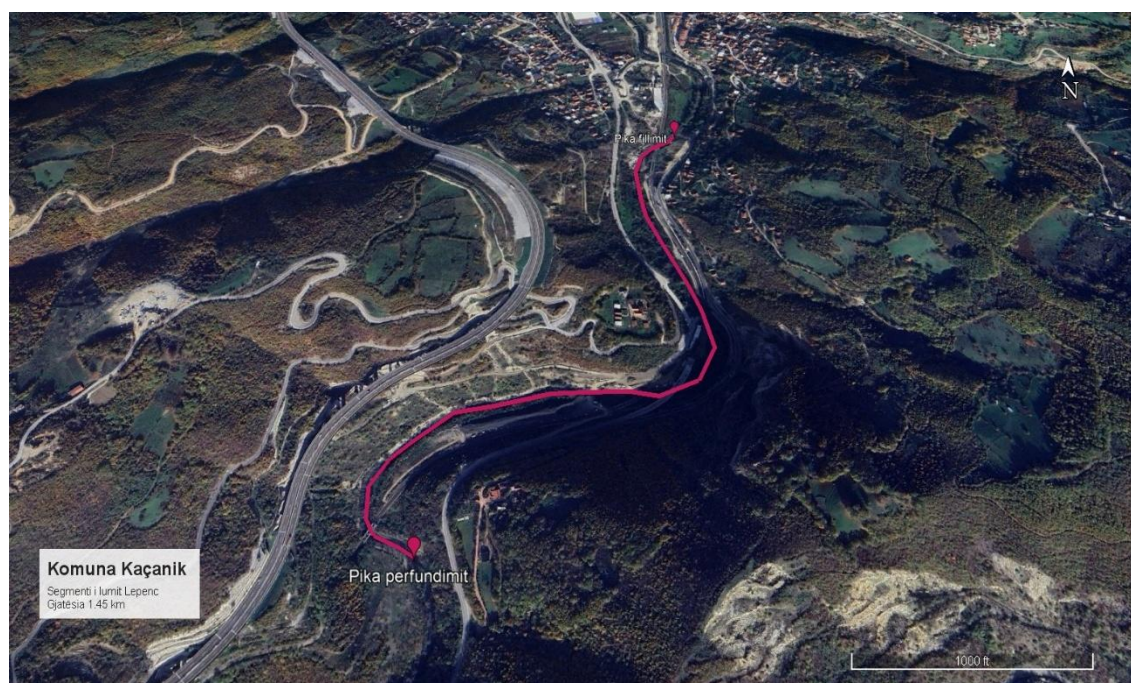
Foto 21. Komuna Kaçanik Lumi Lepenc gjatsia 1.45 km

Ky segment është bllokuar nga hedhja e mbeturinave dhe gomave të cilat janë hedhur nga faktori njeri ku gjatë rreshjeve të shumta uji arrin nivelin ku shkakton dëme në rrugën Kaçanik - Hani Elezit.

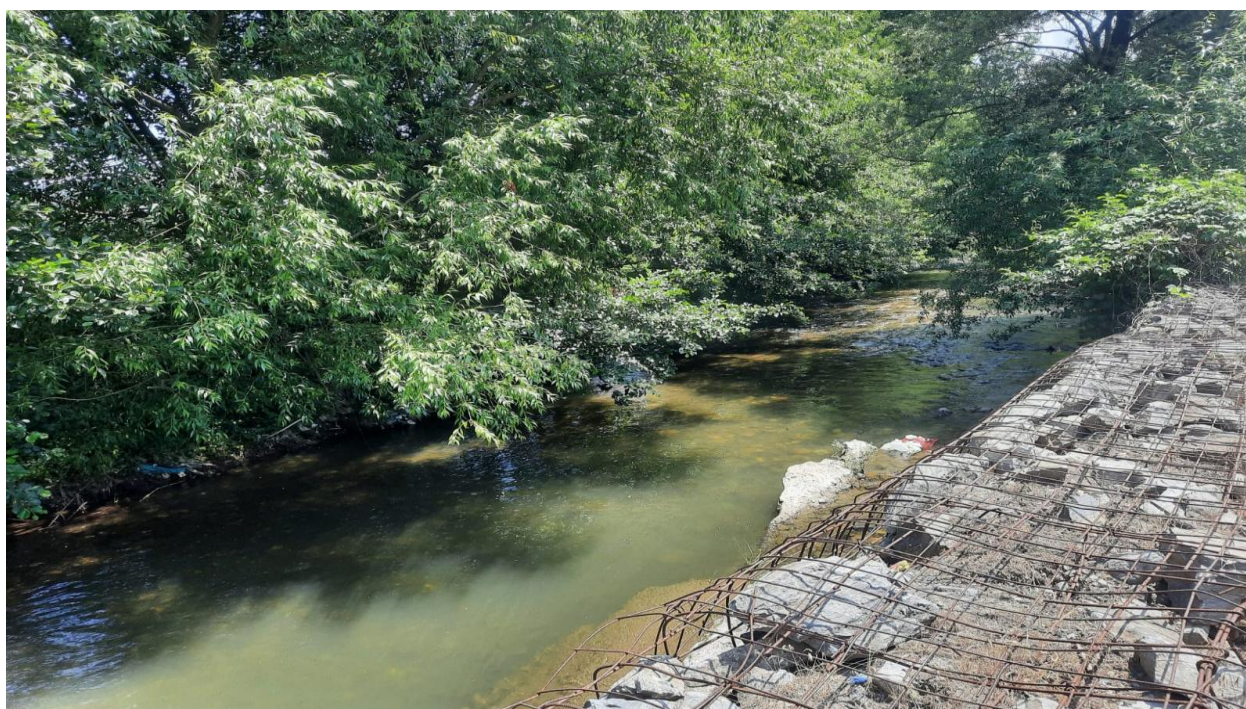
*Foto 28 .segmenti Lumor Lepenci -Kaçanik*

Segmenti lumor per pastrim në zonën e qytetit nga shkurret dhe ne aneksin e dytë pastrim nga mbeturinat e ngurta dhe mbeturinat e hedhura nga banoret e zones, segmenti ka gjatsi 1.45km per pastrim.
